巨樹・名木の形態変化

－古い写真との比較による経年変化の事例－

1. 関右馬允撮影写真との比較

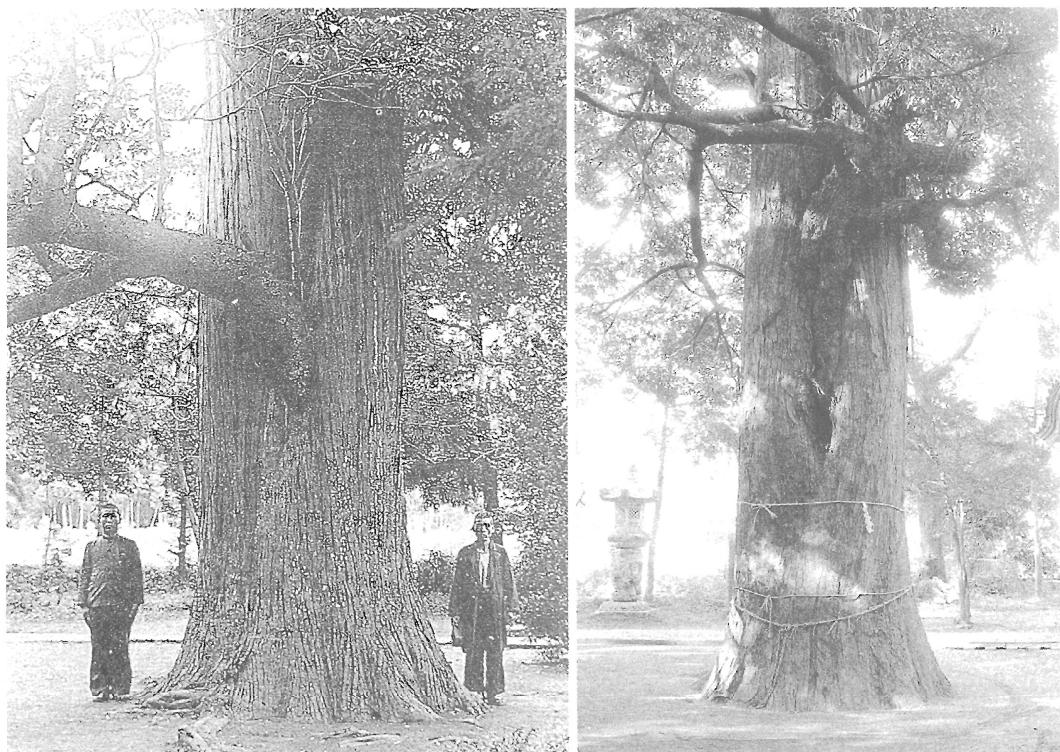
写真-1. 鹿島神社のスギ 左：1930年代 右：1995年撮影

鹿島神社の御神木で、比較写真を写真-1（25ページ）に示した。現在はシイが着生しているので「鹿島神社のやどり木」とも呼ばれ、町の天然記念物に指定されている。解説板によると、『(前略)この御神木にはほかに山桜や銀杏が寄生し、桜は昭和20年頃まで花を咲かせていたが、その後樹勢衰えて枯死するに至った。現在も椎の木の下に桜の痕跡が認められる。銀杏はさらに高い個所に生えていたが、昭和の初期に枯死したといわれる。』とあるから1930年代の写真で主幹の空洞から左手に伸びている太い幹は山桜であろうと推察される。現在の写真では山桜は枯死してなく、シイが太くなり繁茂している。このシイは1930年代には、写真でも明らかなように山桜の根元から上へ灌木状に伸びている細いものであった。やどり木にも複雑な変遷があったことになる。根元は土盛りをしたようで、1930年代の根張りは見えない。

約60年間の成長量は年平均直徑成長量で1.0mmと計算され、後述する全国平均よりやや小さく、衰弱しているのではないかと思われる。あるいは、やどり木に養分を採られて成長が阻害されているのではないかとも考えられる。

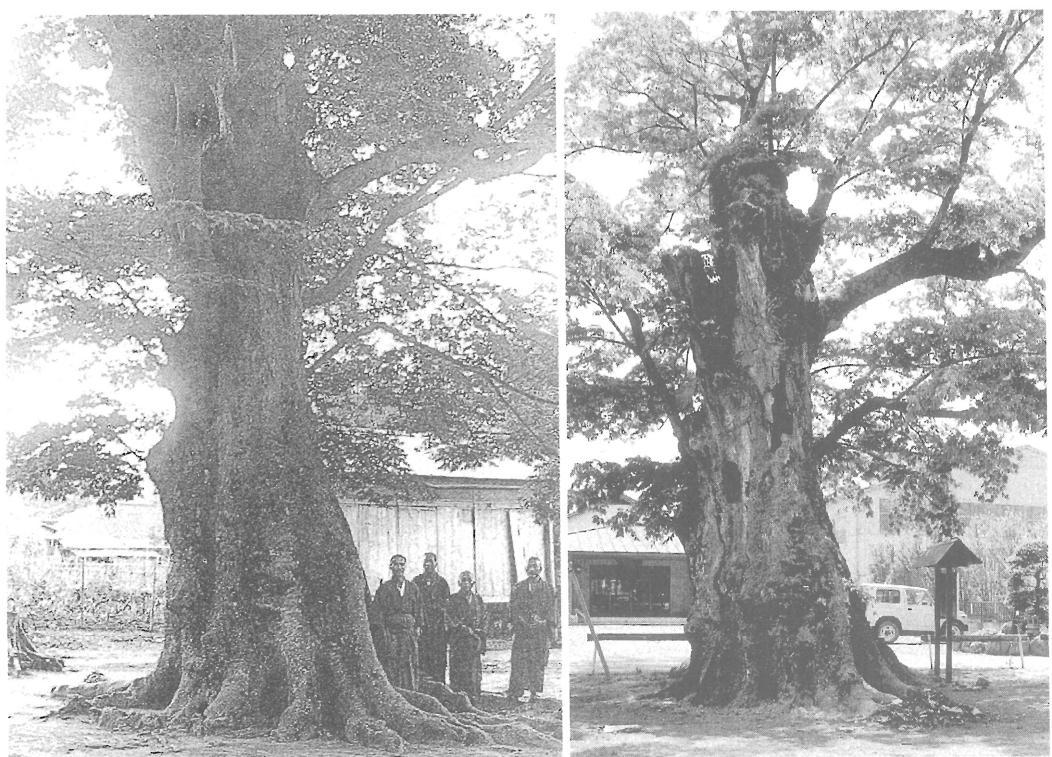
写真-2. 稲荷神社のケヤキ 左：1930年代 右：1994年撮影

関右馬允撮影の巨樹の写真のなかで枯死したものを除けば、このくらい変わった巨樹は他にないであろう。写真-2（25ページ）右のように樹皮は剥離し、主幹の数カ所に穴が開いている。中は殆んど空洞である。右手に伸びている枝に昔日の面影が残っているが、頂部は主幹が切断されていて枝葉が少ない。境内にはケヤキの伐根が多くみられるので、かつては鎮守の森を形成していたものと思われる。

1996年から神社氏子たちの出費による修復作業が始まり、1998年現在ほぼ終了した。

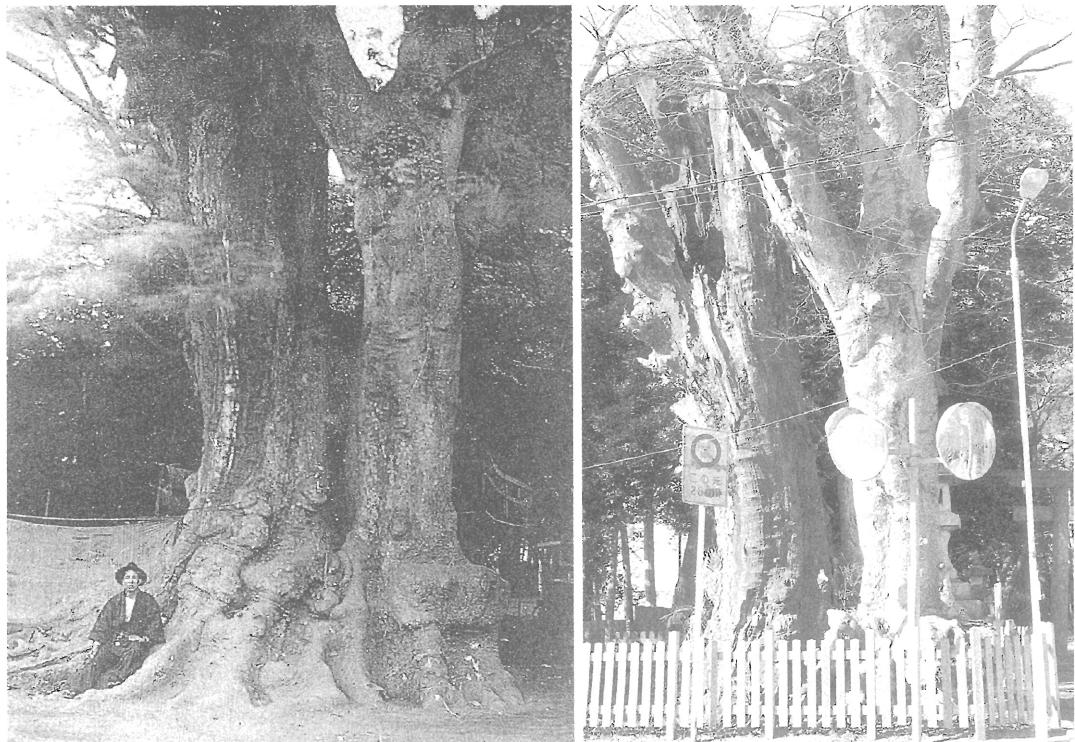
写真-3. 雀神社のケヤキ 左：1930年代 右：1995年撮影

このケヤキは二本合体したもので、どちらも太い。左側の巨木は枯損が激しく、上部は殆んど枯死している。写真-3（26ページ）に示した1930年代の写真のような根張りは、今も素晴らしい。60年前の写真と比較するとやや左側へ傾いているようである。根元付近の形状が複雑でどうやって幹周囲を測ったものか分からぬが、1991年の環境庁が測定したものと比較すると、約60年間に幹周囲で77cm大きくなり、年平均直径に換算すると約4.1mm太くなつた。この値は前項で述べた全国的なケヤキの巨木の成長より大きい。なお、1995年末からの樹勢回復術が施されて、1998年現在ほぼ終了していた。しかし、左側の巨樹は地上4m

ほどから主幹が切斷されていた。回復術でも助からなかつたようである。

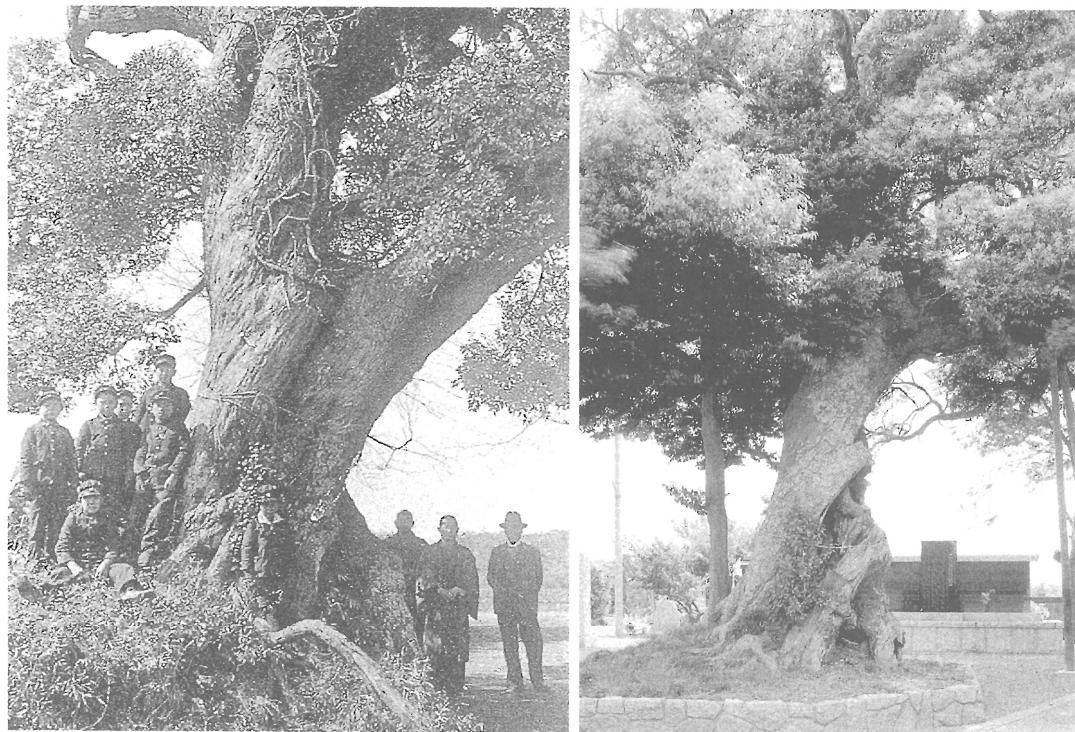
写真-4 如意輪寺のスダジイ 左：1930年代 右：1994年撮影

比較写真を写真-4（26ページ）に示した。現在のこの樹を見ると右側の主幹が綺麗にもぎ取られたように無くなつてゐるのが分かる。関の写真で右手に伸びている太い幹（主幹）は約25～30年前の台風（寺の関係者に聞いても不明）でもぎ取られ、自衛隊のトラックで倒れた幹を処分したという。以前には土手の様なところに生立していたが今は整地されていた。村役場で腐れないように、もぎ取られたところに防腐剤を塗り、また支柱も増やした。

1930年代の樹形はどうも右手の方に重心がかかっており、バランスの悪い樹形をしていたが、台風で右手の主幹がもぎ取られたことによって、かえってバランスが良くなつたのではないかと思われる。約60年間の成長量は幹周囲で60cm、年平均直径成長量は10mmとかなり旺盛である。シイの樹齢と幹周囲の関係を図-3（24ページ）に示した。全国的な年平均直径成長量は1.3mmである。

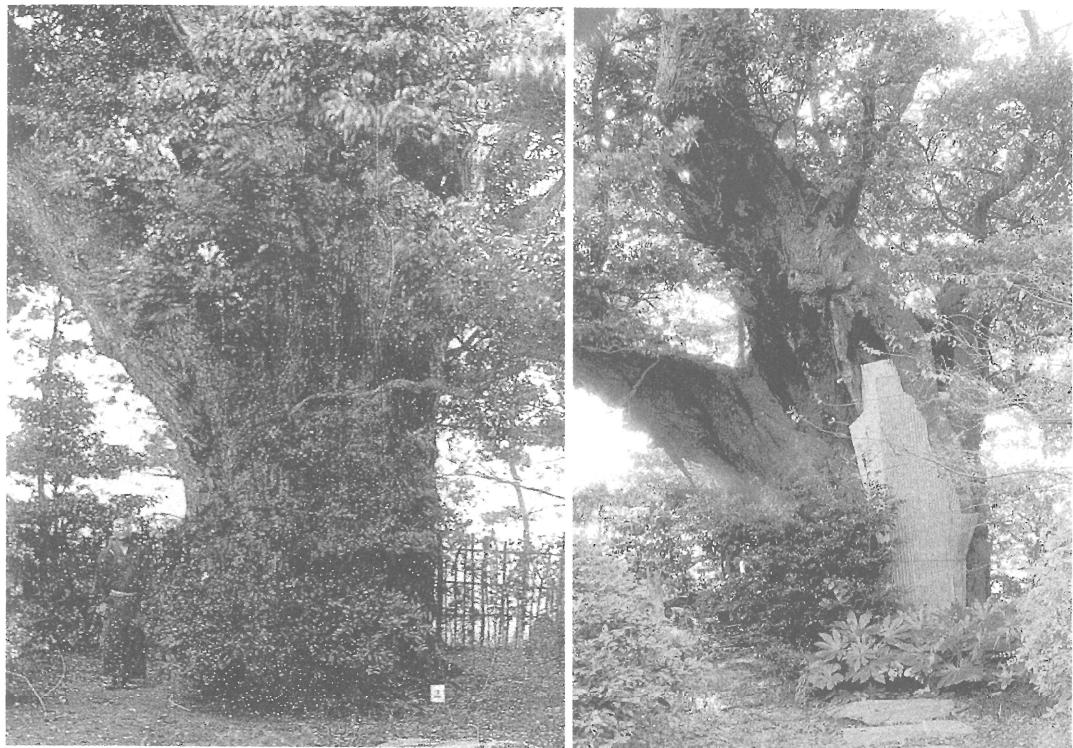
写真-5. 高須のスダジイ 左：1930年代 右：1995年撮影

このシイの比較写真を写真-5（27ページ）に示した。このシイは大正8年ごろ小貝川（茨城県南部）の改修によって所有者の羽田家が現在地に移転したさい移植したという。したがつて、昭和初期に写された関の写真は背景の垣根がまだはっきり分かるくらいの時期で、移植後10年前後経過したときの写真と思われる。

最近の幹周囲の測定値が無いのでどのくらい成長したか分からぬ。主幹の内部は殆んど空洞で、土を詰めて塞ぎ、最近の写真のようにトタン板で主幹の空洞が覆つてあつた。このままでは、朽ち果てそうな感じがする。ことに1930年代の写真で向かって左に伸びている幹は、今では傾きが激しくなつて支柱を立てないと主幹共々倒れそうである。

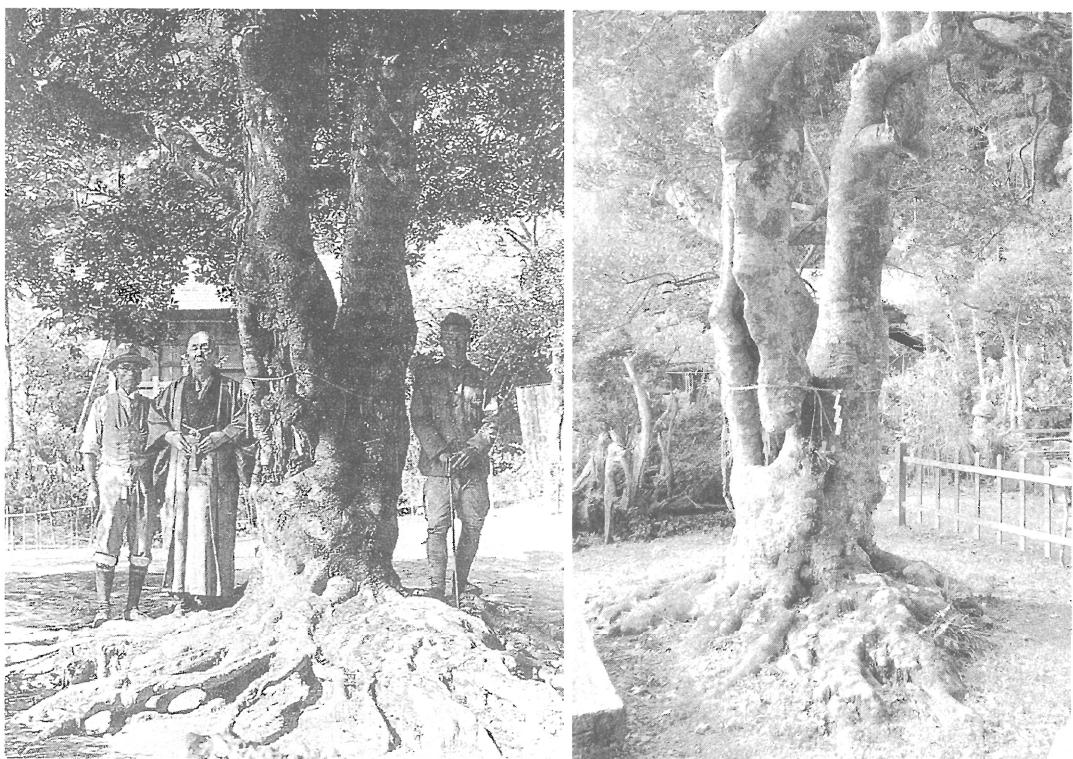
写真-6. 東金砂のモチノキ 左：1930年代 右：1989年撮影

比較写真を写真-6（27ページ）に示した。目通り幹周囲の測定は測定位置が丁度幹の二股に分かれているところで難しい樹ではあるが、約60年間の幹周囲の成長量は53cm、直径換算成長量は16.9cm、60年間の年平均直径成長量は2.8mmとなった。全国的には資料が少なく成長量は不明である。樹姿を60年前の写真と比べると、根元の根は一部浮き上がっていたが最近では土中に埋没しているので、土盛りをしたと思われる。主幹は地上約1.5mから二股に分かれており、その部分の腐食が60年前に既に始まっていることが分かり、木質部はまだあったようだが、最近ではそれがえぐられていて、木質部が欠落し、空洞化が進んでいることが分かる。

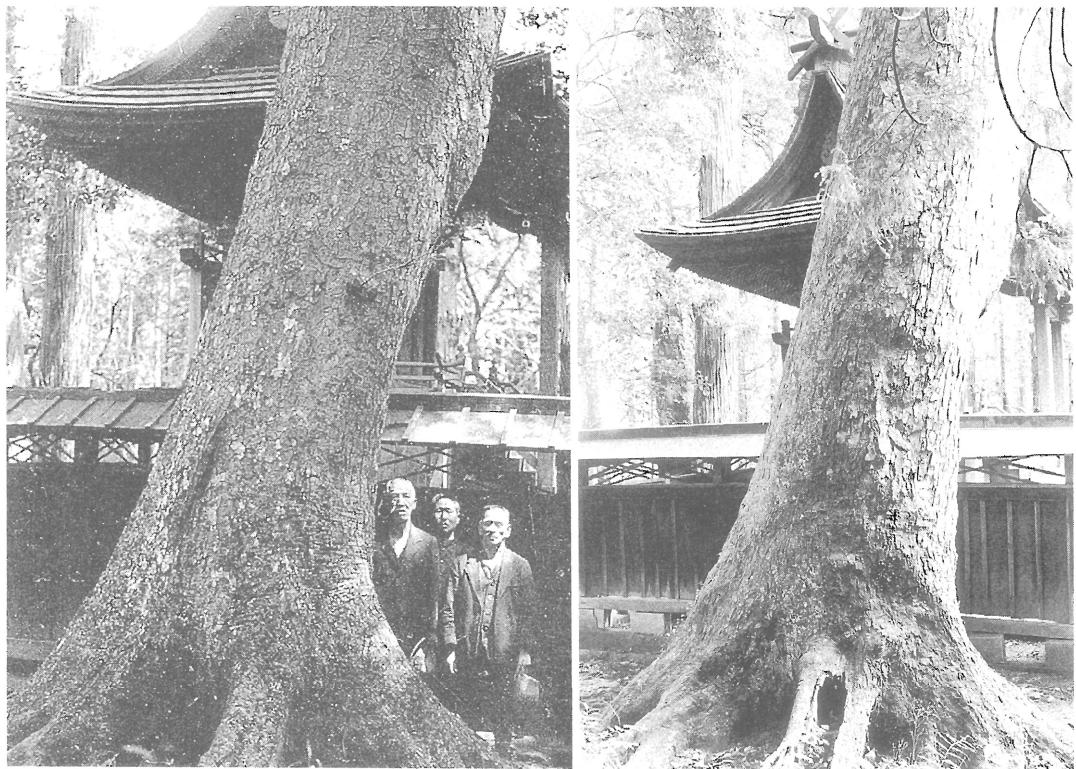
写真-7. 天満宮のモミ 左：1930年代 右：1995年撮影

比較写真を写真-7（28ページ）に示した。1930年代の写真で手前に伸びている根は最近の写真のように完全に腐食していた。それに1930年代の写真で人が立っている方向の樹幹に、現在では根元から3mほどの高さまで相当幅広い亀裂が入っていて、中が黒く焦げていた。以前の写真ではこの亀裂があったのか分からぬ。幹周囲は約60年間に73cmほど成長し、年平均直径成長量は3.9mmであった。モミの全国的な成長量は資料数が少なく、確かなことは言えないが、図-4（24ページ）に示すようになった。全国的な平均は0.4mmと小さい。
