近年の富山県内におけるゲンジボタル生息数と水辺環境の関係調査（中間報告）

岩 寄 利 勝

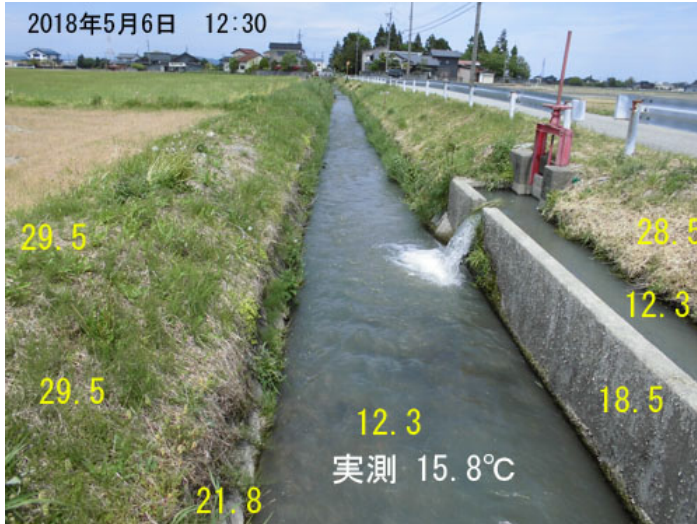
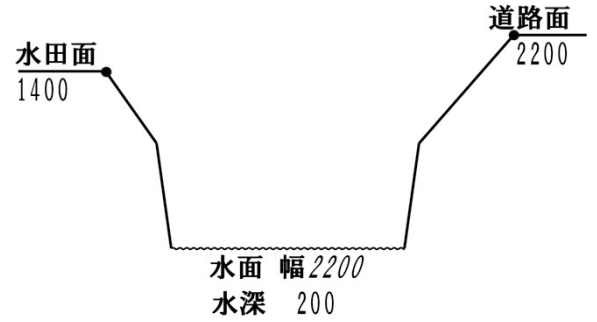
図3 地点1の形状

各地点水路の形状を調査した。左側写真内の数字は、放射温度計による表面温度の測定値を、実測はアルコール温度計による水温測定値を表す。右側は、各地点の断面図であり、

数字(mm)は水面からの高さを表す。

【地点1 断面図】

各地点の水面が地面よりかなり低く、流れる方向が同じように感じたので、水路中央から岸を見上げる角度と水が流れる方位を調べ、表1にまとめた。

- ・どの水路の水面も、地面より1メートル以上低くなっており、水面中央からの仰角が30°以上あるので、植生のないときでも直射日光で水面が照らされる時間が少ない。
- ・1日のうちで、水面が直射日光で照らされる時間が短く、流速や流量もあるので、太陽照射による水温上昇が小さい。
- ・直射日光がさしこみにくいので、壁面のコンクリートにコケや草が付きやすい。また、壁面やあぜ（畦）の草が、除草されていないところが多い。
- ・どの水路もほぼ北向きに流れている。

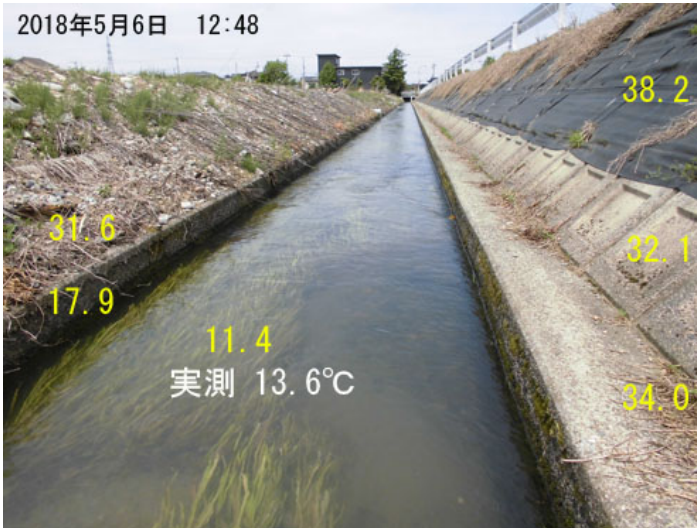
図4 地点2の形状

【地点2 断面図】

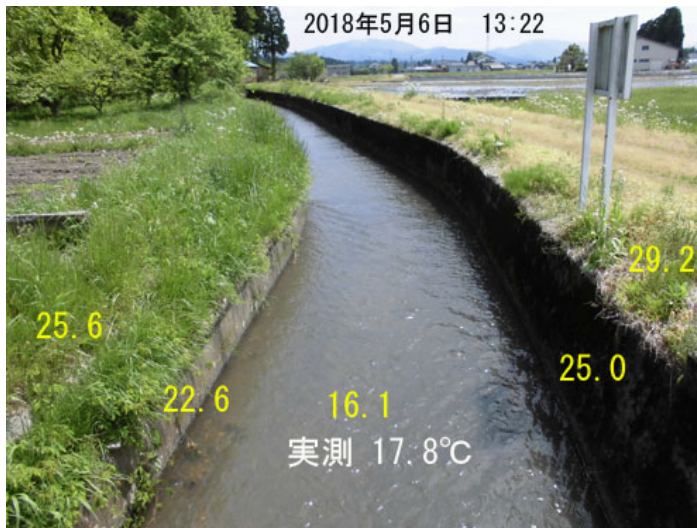
図5 地点3の形状

【地点3 断面図】

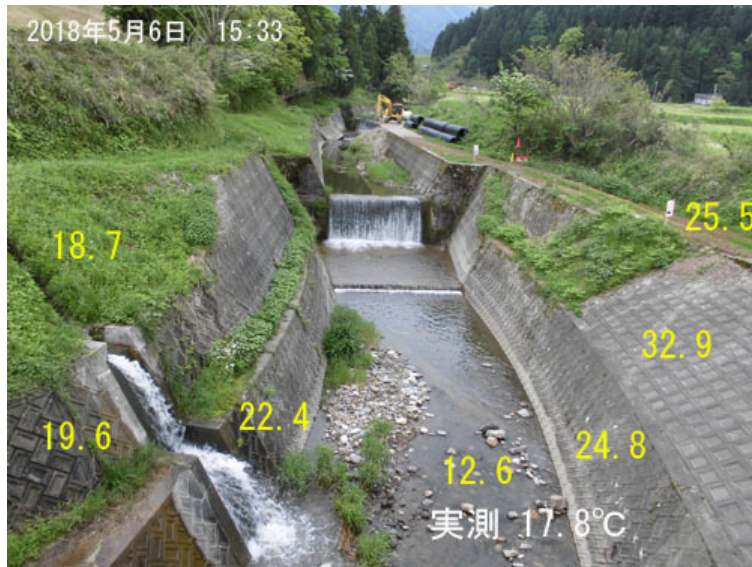
図7 地点5の形状

【地点5 断面図】

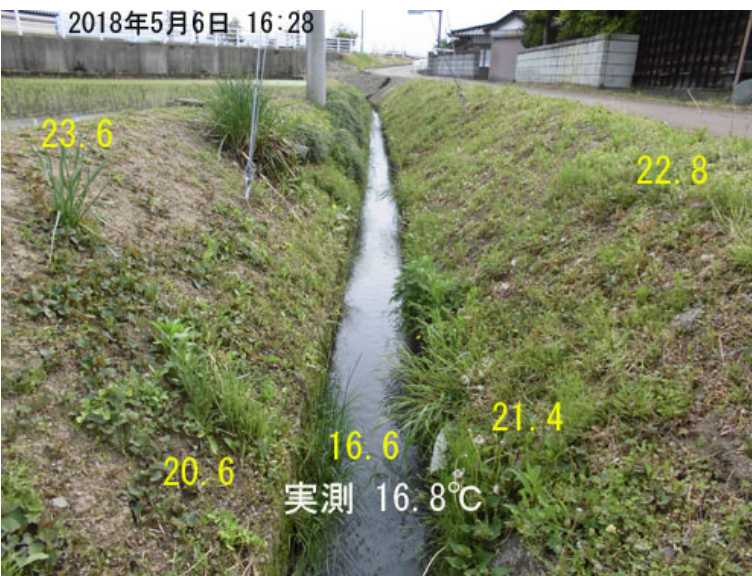
図8 地点6の形状

【地点6 断面図】

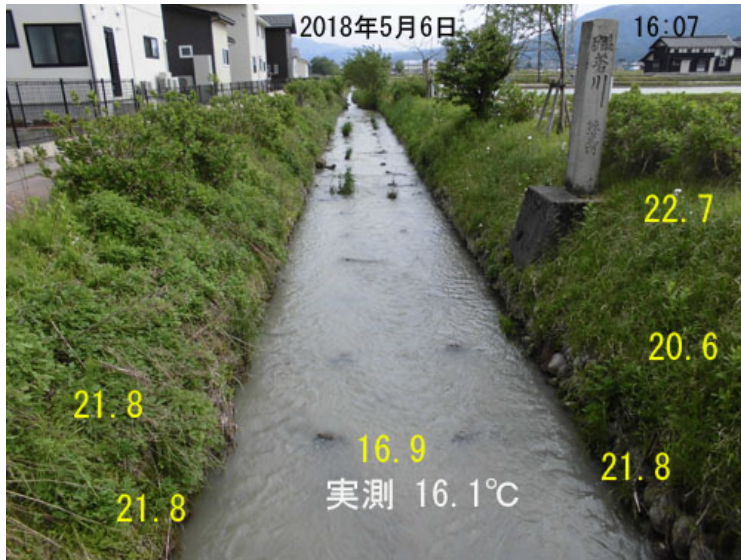
図9 地点7の形状

【地点7 断面図】

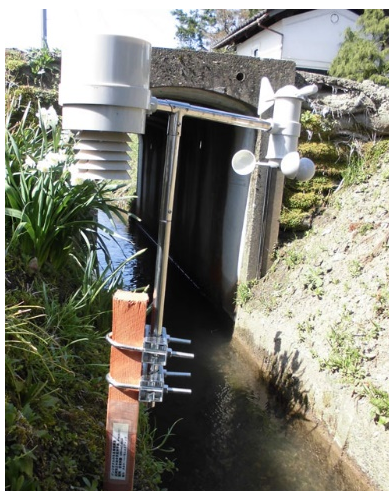
地点1 観測点は
水面より約1900mm
地面より約100mm

地点6 観測点は
水面より約1100mm
地面より約-200mm

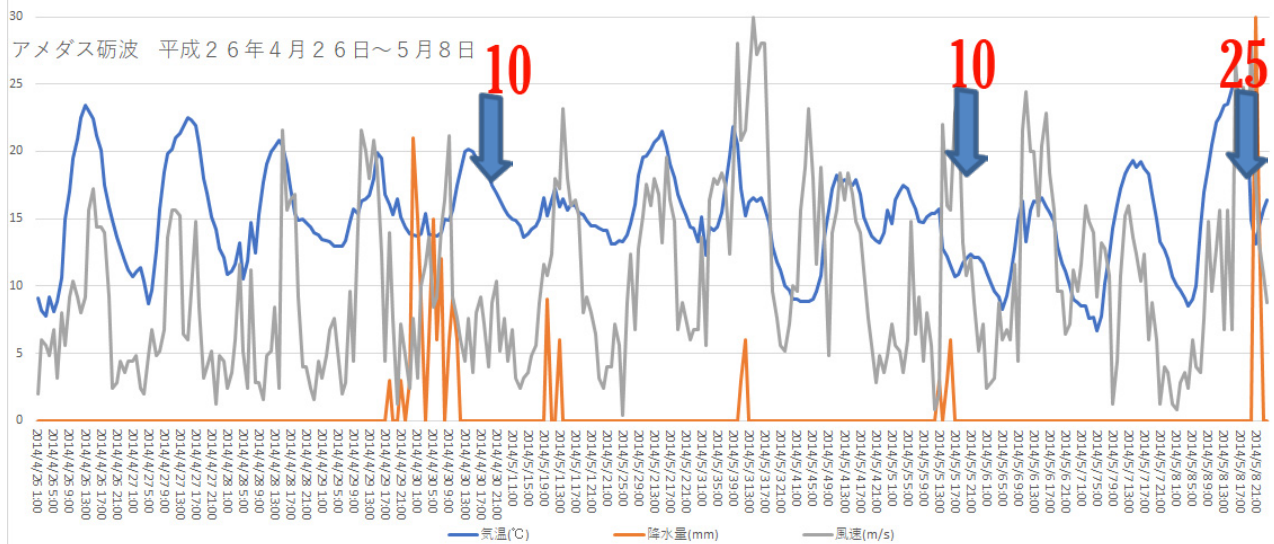
図40 平成26年高岡市常国での上陸記録とアメダス砺波気象との関係

目盛数値 気温はそのまま、時間降水量は6倍、風速は4倍にして上限を30としたもの 赤数字は上陸確認幼虫数

- ・上陸日は、5月の湿度が高い雨の日で、気温が15℃前後の夜であり、風速は関係しない。
- ・幼虫は、水面から3m以上ものぼり移動することがある。
