絶滅危惧種となったニホンウナギにとって好適な 自然環境の整備に向けた調査

上小丸川漁業協同組合

宮崎県

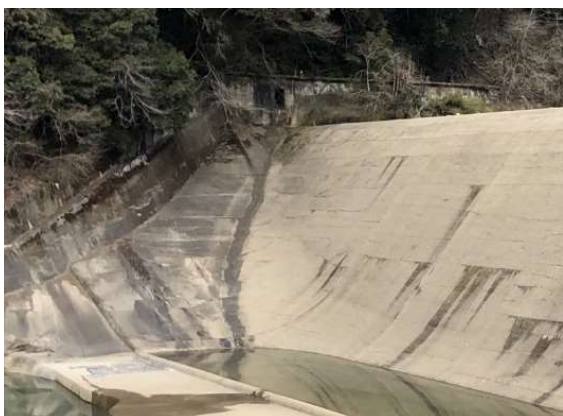
図 3.越流時の川原ダム

河口から川原ダムまでは約 20km あり、その間に小さな堰や河床止め工はあるもののウナギの遡上に大きな影響を与えるような規模ではないことから、海から小丸川に遡上してきたウナギにとって川原ダムは事実上最初の障害物であるといえる。川原ダムには魚道が設置しておらず、増水時にはダム提体を水が越流する（図3）。またダム右岸側（図4）は傾斜が緩やかで沢水が染み出しているものの提体横からの染み出しのため、ダム湖までは繋がっていない。

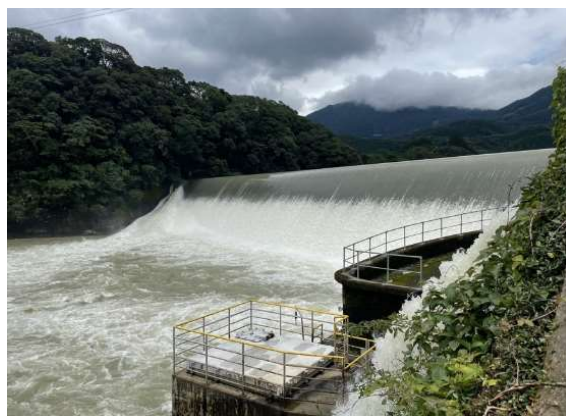
図 4.川原ダム堤体右岸側の沢水

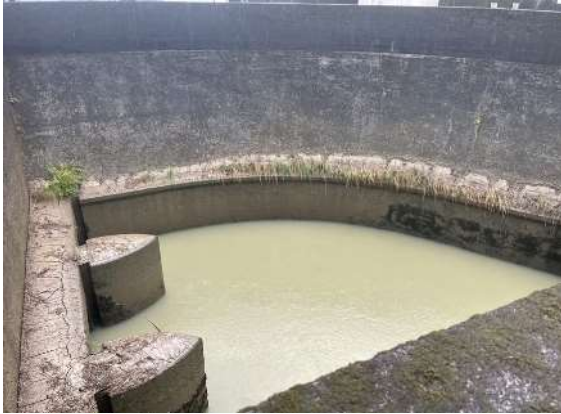
図 6. (a)図 5 の青丸内詳細

ダム取水口は左岸側にある。青丸内は取水した水の様子を確認出来る地点である（図 6）。水の流れが強く水深も深い構造になっているため、立ち入ってウナギを採集出来るような罟を仕掛けるのは難しいが、ダムの管理をしている従業員による証言ではウナギが泳いでいる姿が確認できるときもあるとのことである。放水口(図 7)からウナギが侵入するのは難しい構造ため、ダム上流側にいるウナギが取水口から吸い込まれて侵入していると考えられる。

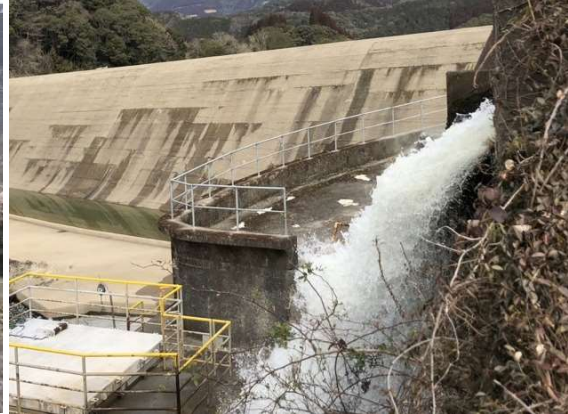
図 7.放水口

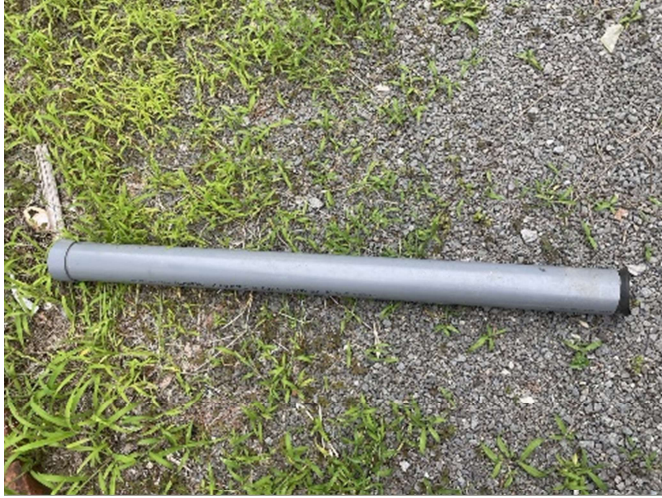
図 9.(a)筒罾の本体部分. 長さは約 1m

- ① 電気ショッカー (図 8)。
- ② 筒罾 (図 9a)。宮崎ではボッポという名称で呼ばれる。一度入ると出られない仕組み (図 9b) となっており，中にエサとして甲殻類やミミズを入れて設置する。
- ③ 竿釣。エサとしてミミズやシーボルトミミズ，小魚を用いる。
- ④ 置き針。宮崎ではツケバリという名称で呼ばれる。板などにテグスや釣り針などを巻き付けた仕掛けで，竿釣と同様のエサを用いる (画像 10)。夕方に設置をして次の日の早朝に回収する。
- ⑤ 監視カメラ (画像)。株式会社田中三次郎商店からレンタルし設置した。単管パイプを骨組みとして電源には自動車用バッテリー 2 台を用いた。稼働可能な時間はおおよそ 72 時間前後に限られる。

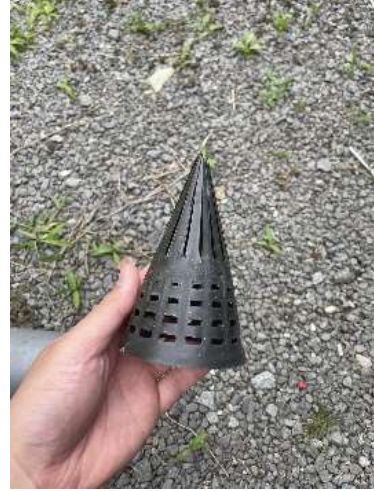
(b)筒罾の入り口部分

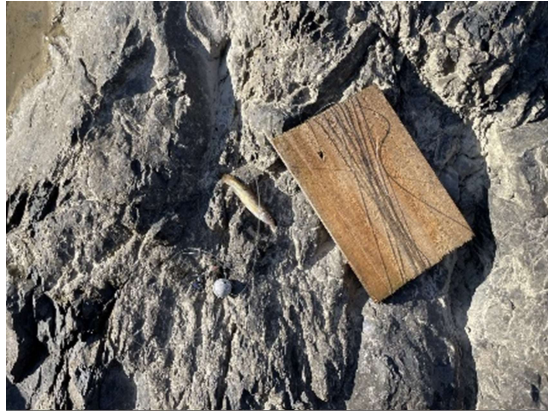
図 10.置き針仕掛け. 設置時には岩などを上において固定する.

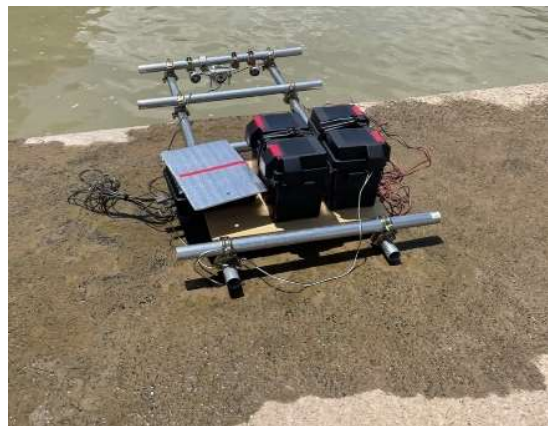
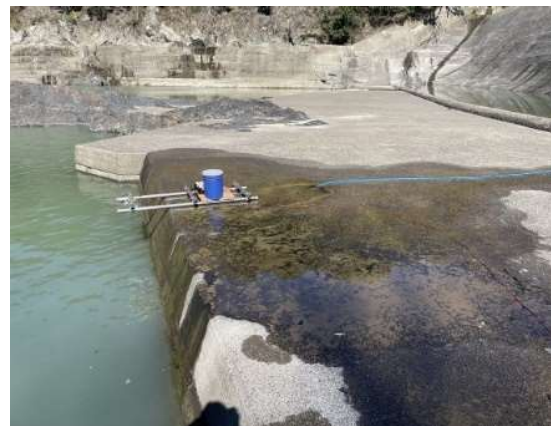
図 11.(a)(b)共に監視カメラ設置後の風景

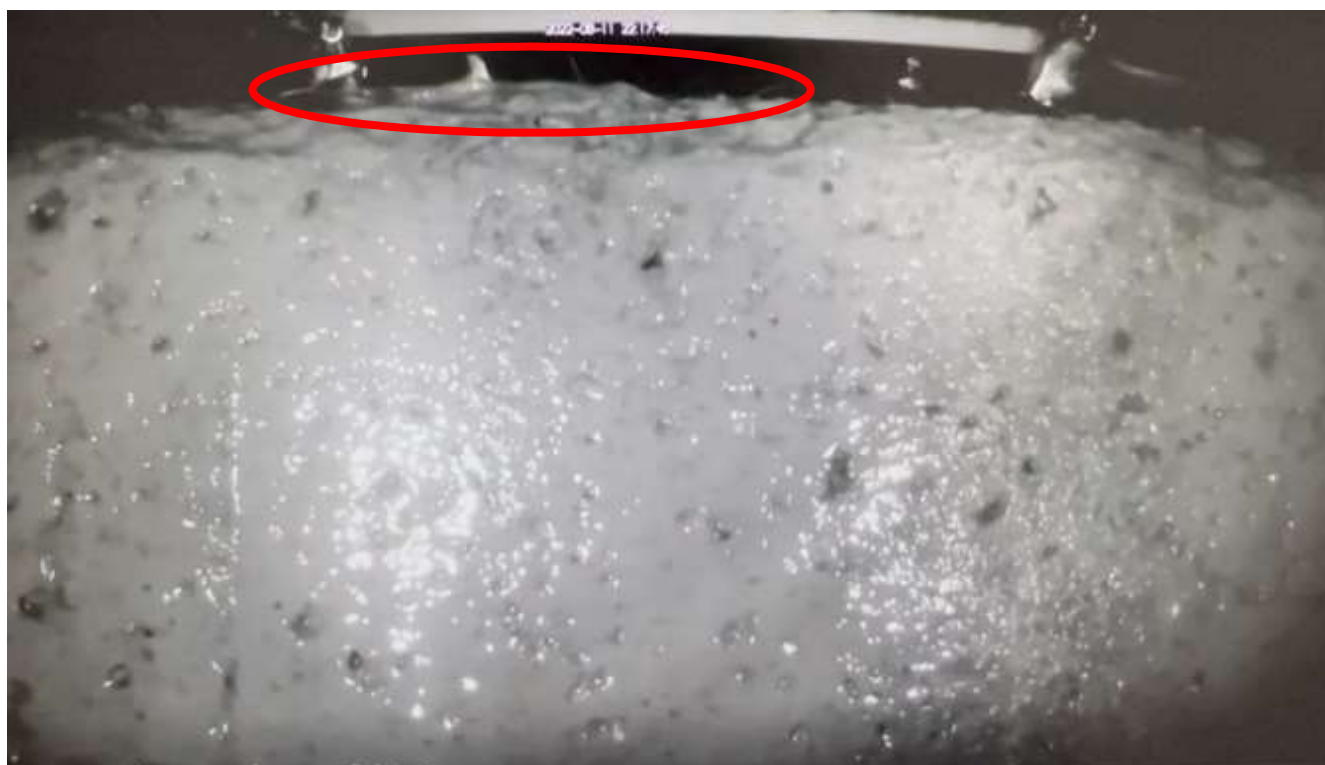
図13.監視カメラに写ったウナギの映像

監視カメラには11日の10時頃に1個体のみだが提体上を移動するウナギの姿がさつえいできた(図13)。11日の深夜は一時的に強い雨が降り、提体全体が濡れたためだと考えられる。

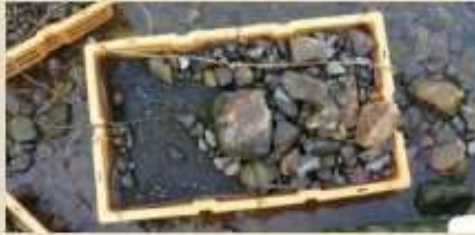
図 16.ウナギ稚魚トラップについて (水産庁 Web サイトより引用)

材 料
60cm×30cm×5cm程度の浅いカゴ
ふるい (2cm目くらい)
バケツ、タライ (砂利を入れる)
スコップ・クワ
1ミリ目の細かい網地

「礫を入れたまま持ち上げられるトラップ」
強度のある水産用カゴ使用の場合
1基当たり約3,000円

「礫を入れたまま持ち上げられないトラップ」
強度のない花苗カゴ使用の場合
1基当たり700円

稚魚トラップに入った稚魚数の例

- ・ 設置期間は1週間から2週間が適当です。設置期間が長いとトラップが目詰まりしてしまいます。
- ・ 1個づつ設置できますが、複数連結して設置することもできます。
- ・ 増水しそうな場合は事前に回収しましょう。
- ・ 流れの速い場所では、土嚢袋等を利用して、固定しましょう。

2023年の9月頃までに九州電力に対して成果報告を行う予定であり、その際に今後の詳細なスケジュールを話し合う予定である。魚道設置に向けた交渉を進めていくつもりではあるものの、今回の結果では交渉を行うには成果が足りていないという事も考えられる。今回の調査で用いた罠は40cmを超えるような比較的大型のウナギを採集するものであるものの、魚道を利用して遡上をするのは移動する能力の高い稚ウナギであることから、稚魚を対象とした罠を仕掛けるべきであったと今になって反省している。例えば(図16)のように、稚魚を対象とした罠も開発されており、機会があればこの罠も設置をしたいと考えている。
