能登半島地震による河北潟湖岸植生の消失に関する調査 及び保全再生活動

特定非営利活動法人 河北潟湖沼研究所

研究成果

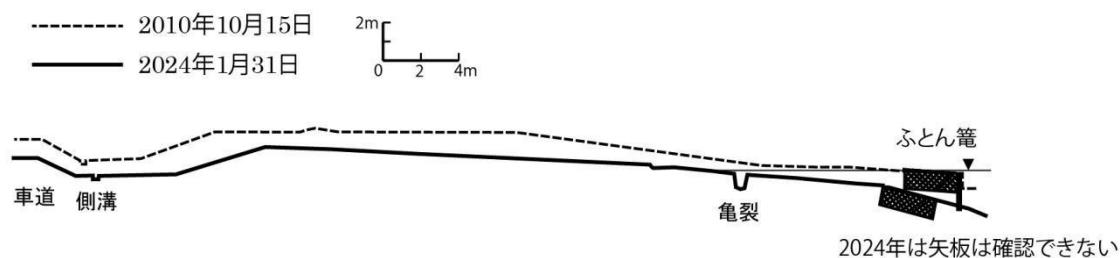
図 1. 断面図（才田大橋近く）

測量データに基づいて作成した断面図からは、図 1 では、堤防の沈下は 80cm ほどであったが、高水敷部分の沈下が著しく、高水敷の先端にあるふとん籠の沈下が確認された。図 1 は、2010 年の堤防の嵩上工事において高水敷も盛土されている。図 2 も高水敷が盛土された地点で、堤防は 50cm～1m ほどの沈下に留まった。一方で、正面堤防西側では 2010 年頃に堤防は嵩上げされたものの、高水敷は盛土されなかった（図 3）。2010 年の時点で、高水敷が沈下したところは深いところで水深 50cm あり、浮葉植物のヒシがみられた。この地点では地震により堤防がほぼ消失し、応急処置としてフレコンの仮堤防が設置された。植生は乏しく、ヒメガマがわずかに見られ、堤防から沖へ約 30m のところに株立したヨシが残る状態となっている。この地点では、堤防から陸側の防風林帯にかけても断面図を作成した。防風林帯内の約 20m 範囲で水深約 15cm で浸水しており、ノイバラ、エノキが枯死していた。また、湿生草本のサクラタデが約 7m にわたり群落を形成していたほか、セイタカアワダチソウは道路に面した一部に限られ、ヨシが多く確認された。

河北潟干拓地堤防の沈下の主要因については、底泥の置き換えを含め砂丘砂を築材として用いたこと、地震前に高水敷が沈下していたことが考えられる。正面堤防の沖側では沈下にともないヨシが減少しており、高水敷に植生があることで堤防消失を防ぐことにつながると考えられるところから、湖岸のヨシ原が再生するかたちでの堤防の修復が求められる。正面堤防沿いの防風林帶では、地震による沈下にともない、浸水エリアが増え、植生に変化がみられる。このエリアにおいては湿性林として維持されることが望まれる。

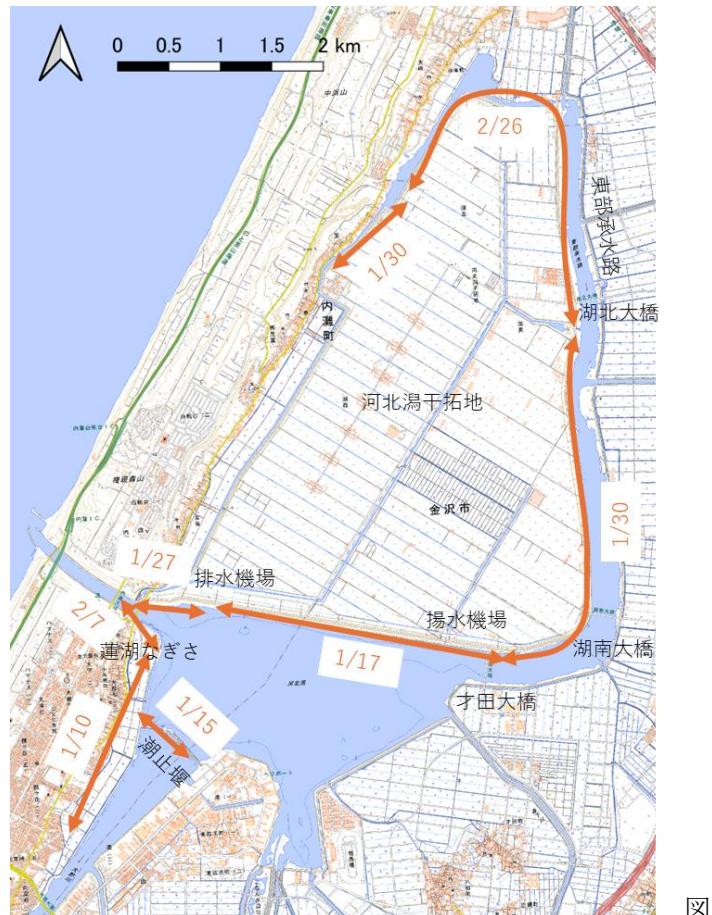
1 空撮を行った個所と撮影日

空撮は被災後 1 月 17 日から 2 月 26 日まで 7 回に分けて行われた（図 1）。撮影高度は、50 ~100m と調査日によって異なる。また、空撮画像から SfM により詳細な地形データを得るためのコントロールポイントの測量は、3 月以降に別途 Drogger RWX.DC(BizStation

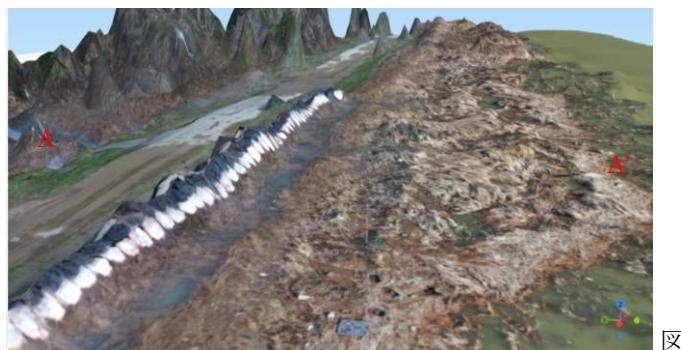
2 図 1 赤枠部 3D 表示（鉛直方向は 2.5 倍に拡大）

SfMにより作成された地形モデルはその性質上、植生の高さを含んだ表面標高を示しているため、具体的な堤防の沈下量を評価することは難しいが、計画堤防高（3.00m）として整備されていた堤防が、1m以下となっている箇所も多く見られた。また、堤防と平行に亀裂がみられ、そのような場所からの噴砂も確認された。河北潟研究所の調査では、堤防の損壊が著しかった個所として本湖に面した直線の堤防（図1のうち 1/17 に撮影が行われた部分）を挙げており、この部分を地形モデルとして表示すると図2のようになる。また、その断面図を作成すると、図3のようになり、土嚢による仮復旧がなければ堤防上面が水面と同程度となり、河北潟干拓堤防のなかでも沈下が著しかったことがわかる。Google Street View や河北潟に関する過去の資料を確認すると、能登半島地震より前から、堤防各所で地盤沈下の傾向がみられ、河北潟干拓地の多くの場所で、もともと沈下傾向にあったことがわかるが、干拓前の旧河北潟湖面の中心部に近い部分で堤防沈下の被害が大きかったようである。河北潟干拓地の大部分が海拔 0m 以下であることからも、堤防の沈下により越水が起こると大きな被害が予想されるため、干拓地の堤防の維持に関する技術開発も併せて慎重な対応が求められる。

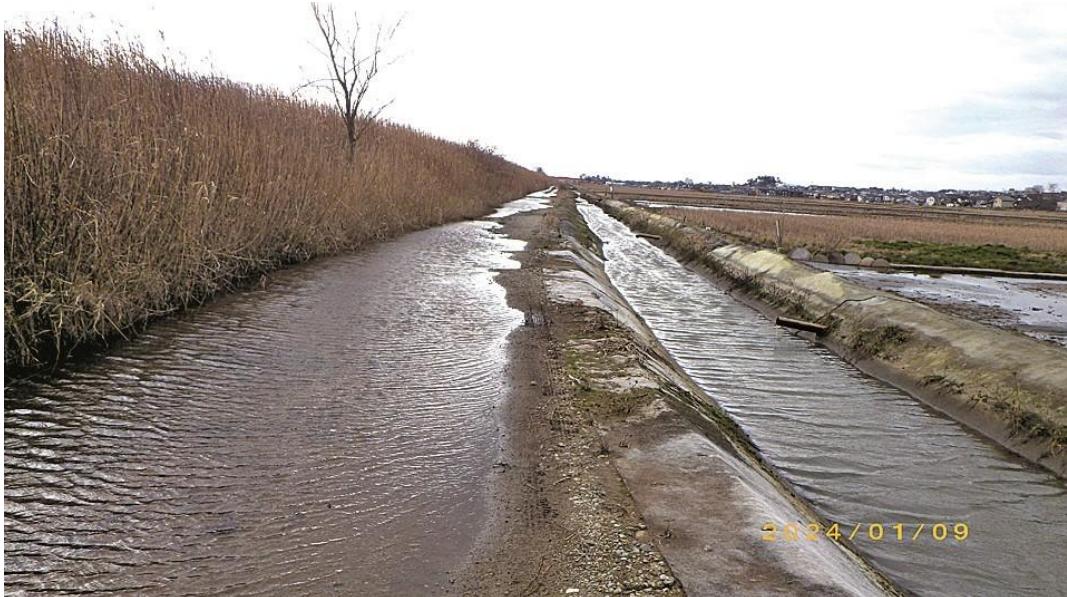
図 管理道路上の溜水、滲み出し、き裂からの噴出による

- 4) 堤防一般部漏水による溜水（湛水）：管理道路上に主に漏水と思われる、ある程度の規模の湛水部分（溜水）が地震直後約 0.7 km に渡った(図)。6 カ月後でも約 0.5km に溜水が継続した。溜水は堤体脇からの滲みだし水とき裂からの流出水による。
- 5) 水路と水田の液状化：水路及び近隣の水田に顕著な液状化による噴砂・噴水が認められた。
- 6) 蓼湖渚公園北部の噴砂：公園内に少なくとも 15 か所の噴砂部分が認められ、最大は約 3.5m x 1.5m であった。
- 7) 道路上のき裂、堤体側面の破損、道路上の溜水、液状化等がほぼ同じ場所で起こることが多かった。
- 8) 今回の地震では、堤体の水体側になんらかの河川敷様構造(護岸を含む)がある場合に堤防損壊・漏出部への影響等が少なかった。
- 9) 今回の地震以前にも堤体の沈下が起こっているため、堤体の潟側や川側側面には過去の損壊がある程度蓄積されており、今回の地震によってさらに増幅された可能性が高い。

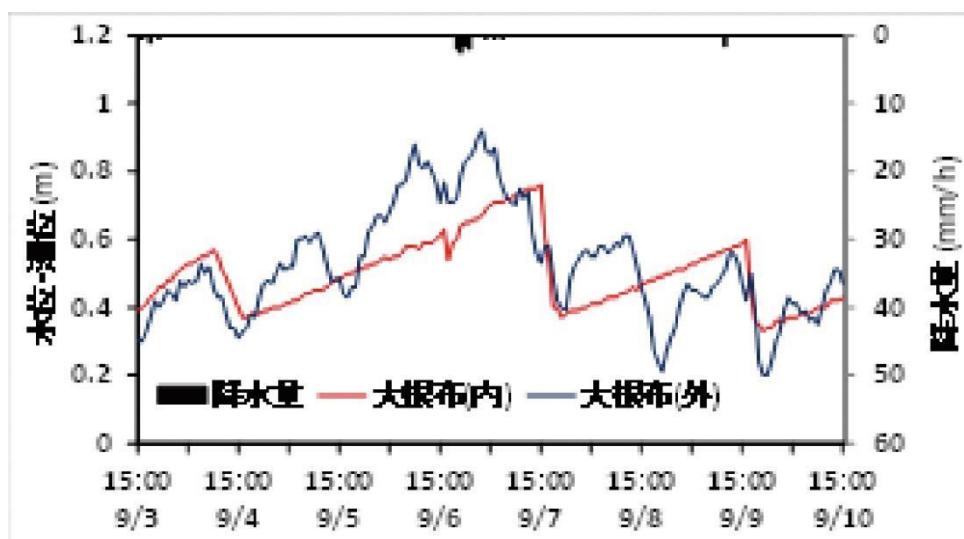
図 1 放水路防潮水門内外の水位(2022.9).

図 1 に降水量と放水路防潮水門内外の水位変化の一部を示す。図中の大根布(外)のデータが防潮水門外の水位であり、開扉時を除くと潮位と考えてよい。大根布(内)のデータが防潮水門内(河北潟)の水位である。河北潟は前述した 2ヶ所の防潮水門で、潮位と河北潟水位、降雨と流出状況を考慮して水門が操作されている。開扉されると直線的に河北潟水位が低下する。毎日午後の引潮時に開扉されることが多いが、4日間以上開扉されないこともある。図 2 には St.2 深度 3.0 m における EC と WT の連続計測結果の一部を示す。EC は低いときは 10~20 mS/m で推移したが、頻繁に高 EC(最大 117 mS/m)を示した。

図 1, 2 に示した 9 月 3~10 日において潮位が潟水位よりも高くなると EC が高くなることが分かる。調査した 63 日間のうち潮位が潟水位より 20 cm 以上高くなった日は 8 日間であったが、いずれの日も EC は 20 mS/m 以上上昇した。20 cm 未満の水位差であった 29 日間でも、すべて当日か翌日に EC が上昇した。

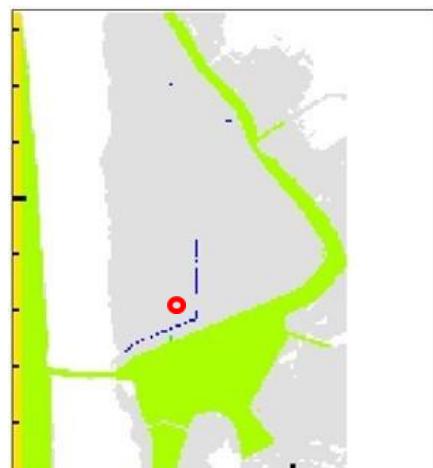
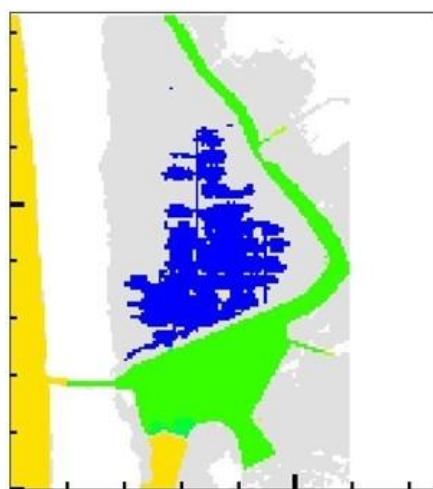
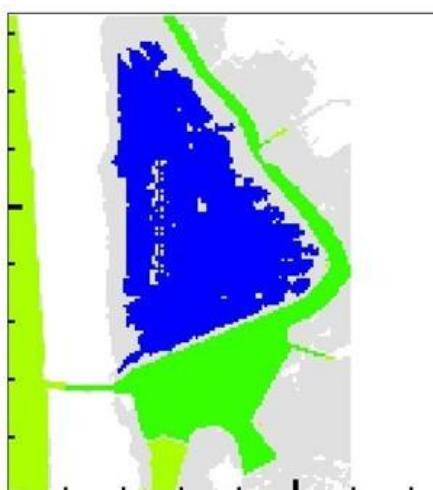
図 1 干拓堤防の一部が損壊したと仮定した場合の湖水侵入の様子（赤丸が損壊箇所を示す）

干拓地標高より、河北潟水位の方が高いため、損壊を仮定した箇所を経由して徐々に湖水が干拓地内へと流れ込む様子が計算されている。本計算条件では、概ね 5 日程度で干拓地内全域に浸水が広がる結果となっていた（図 1）。また、別途行った防潮水門の損壊を仮定したシナリオ計算では、開口部が大きくなるほど、また流入河川流量が小さくなるほど塩水侵入量が多くなることが認められた。表層 0.5 m 程度のみが開口し、平水時流量程度（10 m³/s）の場合には、ほとんど塩水侵入は見られなかった。一方、表層 2.0 m 程度が開口し、低水時流量程度（5 m³/s）の場合には、時期によって塩水侵入がみられた。

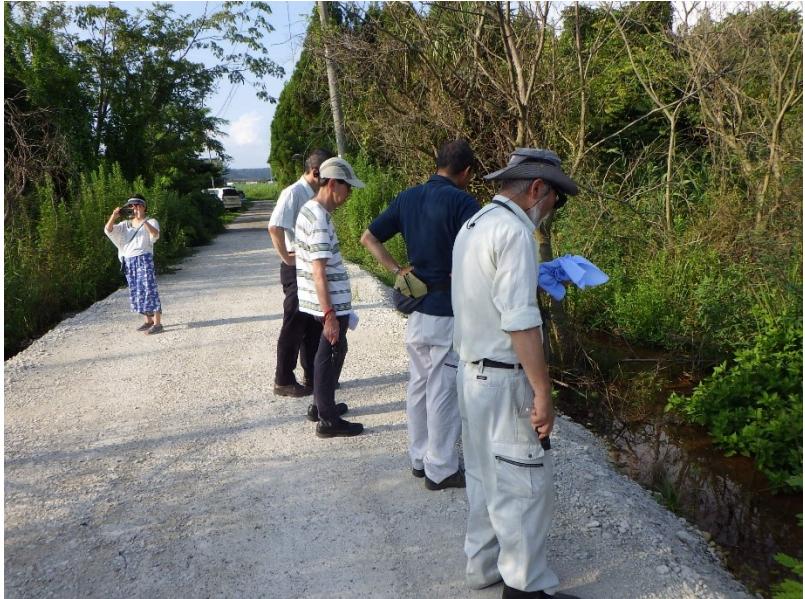
河北潟干拓地の浸水状況を調査

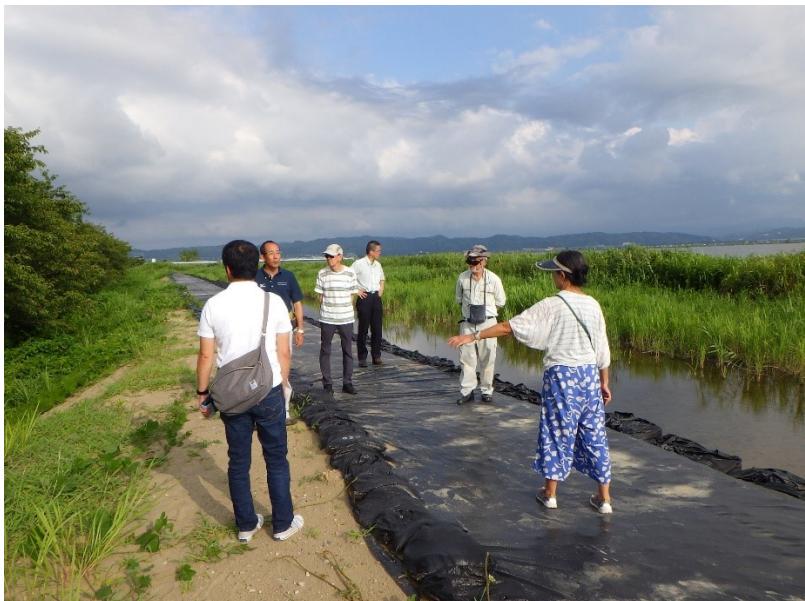
河北潟干拓地の堤防の損壊状況を調査
