# 摩周湖の透明度、 近郊の自然河川の水質調査

弟子屈町自然史研究グループ

# 摩周湖透明度調査票

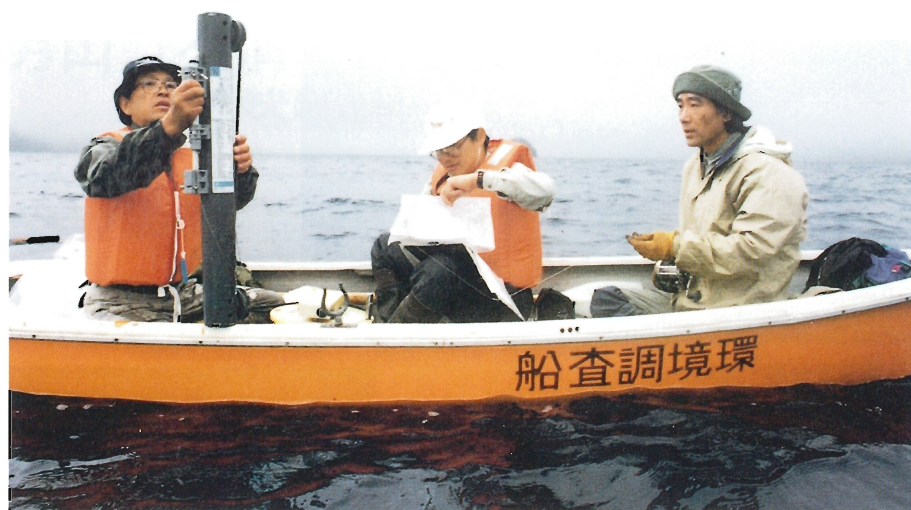
▲ 水質採取

一方、水温は、表面の水温は冷夏だった昨年7月で12度から15度。今年は弟子屈でも気温が30度を越す日が多く、7月に25度もあった。ただし、表面温度がどれだけ高くても、水深50mになると5度以下となる。採水は、観測地点一カ所につき、深度別に3回ほど行った。観測を行うたびに、国立環境研究所に結果を報告し、採取した湖水を送っている。

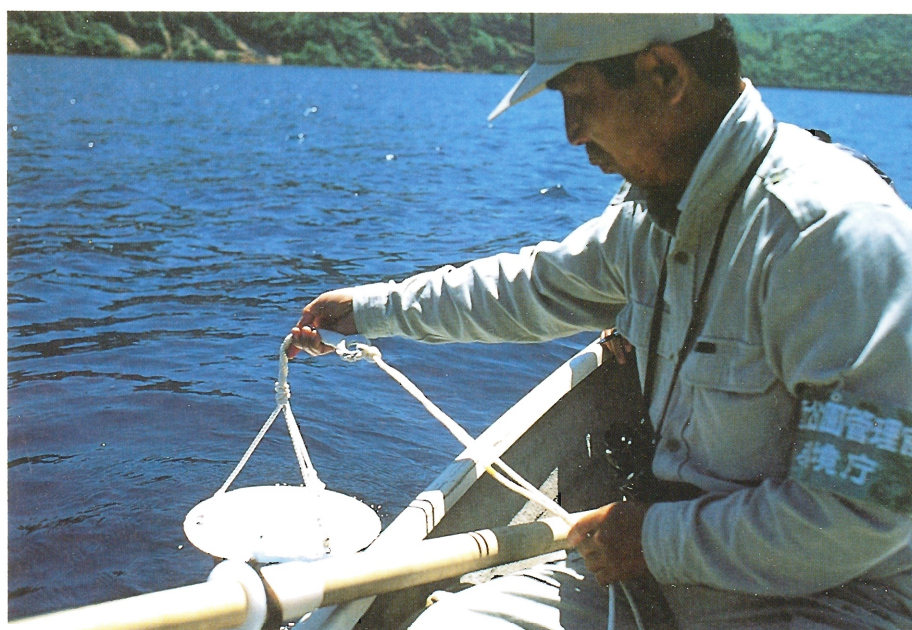
▲ 透明度調査

通常は、三人乗りのボートに小型船外機を装着し、参加人数によっては二人乗りのゴムボートを引いて、湖面を移動している。装備は、透明度観測用の白円盤、水中眼鏡、深度別に湖水を収集できる採水機、水中温度計など。1993年7月の調査開始以来、ボートを出せたのは6回。1回の調査につき、数カ所のポイントを選んで透明度、温度の調査、採水を行った。位置の確認にはGPSを使用した。

延べ16回の計測の中で、最高は26.0m、最低は19.0mだった。ただし、19.0mを観測したときは水中眼鏡を使用しておらず、眼鏡を使った場合はもう少し結果が高く出たかも知れない。平均は22.8m。快晴の日の方が、曇の日よりも透明度が低く出る傾向がある。反射のせいかも知れないが、詳しい原因は不明だ。

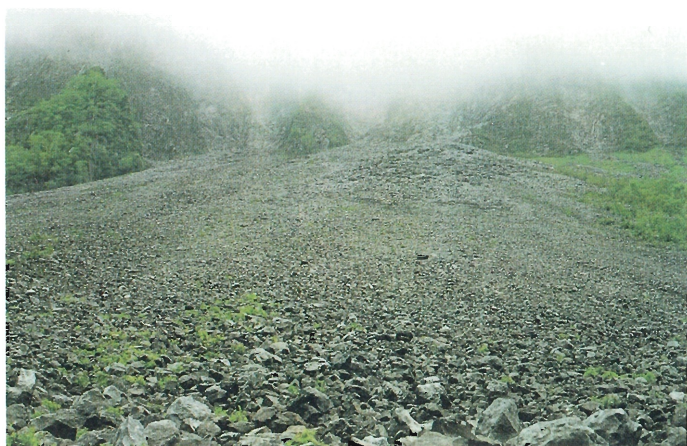
▲ 摩周岳直下瓦礫帯

摩周岳の岩場は輝石英安山岩といわれ、礫は以外と軽く岩場の崩壊は下部に従って瓦礫の列片は大きくなり比較的薄く、人間が上がるとガスガスきしみ下に擦れ落ちることが多い。安定性のない岩場のためか植物も非常に少ない。

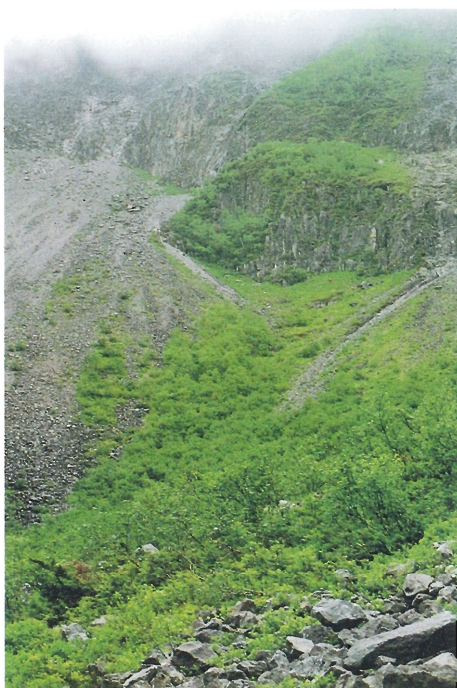
▲ 摩周岳直下瓦礫帯
