兵庫県竹野川におけるアユカケの生息状況について

竹野川生物調査研究会

今回タカラ・ハーモニストファンドの助成を得て、実態調査を行うことができたが、ちょうど今年度、新しく「うの松堰」に魚道が設置されたのでアユカケを中心にその利用状況を調査した。

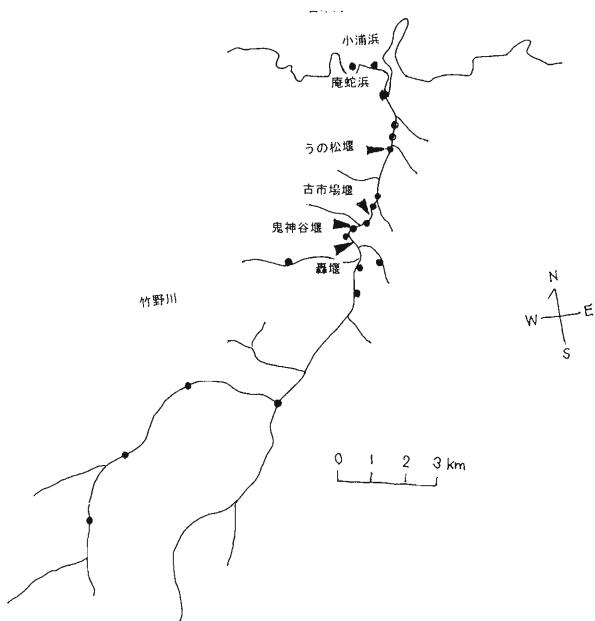
図1 竹野川の調査地点●と堰▼

図1に示したように鬼神谷の古市場堰(二番目の堰)がアユカケの分布上限と思われる。古市場堰の直下の落ち込みは最大水深1.7mであるがアユカケは石下よりも砂礫の上にいるものが発見された。いっぽう回遊型カジカの上限は轟堰(四番目の堰、河口より5.5km)と思われる。

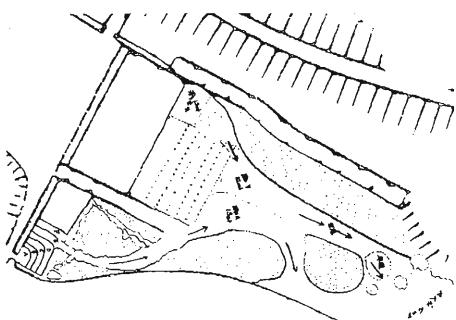
図2 調査地「うの松堰」

視や定性採集による分布調査の他、定量的な調査を竹野川の下流部の「うの松堰」(図2、図6、河口より2.5km)、中流部の「古市場堰」(図3、河口より4km)を中心に各堰の直下や周辺に調査サイトを設けて行った。調査は主として水中メガネとスノーケルを用いて潜水しながら手網をつかって採集し(図9)、サイズと重さを測定し、放流した。

アユカケは古市場堰から下流にかけて、主として瀬とすぐあとの淵の周縁部にいる傾向があり、小丸橋の上の瀬、ライスセンターアークの瀬のすぐ下より、うの松堰までは見られない。うの松堰周辺では図2に示したような堰の直下の落ち込み、淵、早瀬などに多い。中央公園の西階段横の早瀬やその下流の旧畠堰、阿金谷橋下の瀬などはアユカケの好む転石が多い。

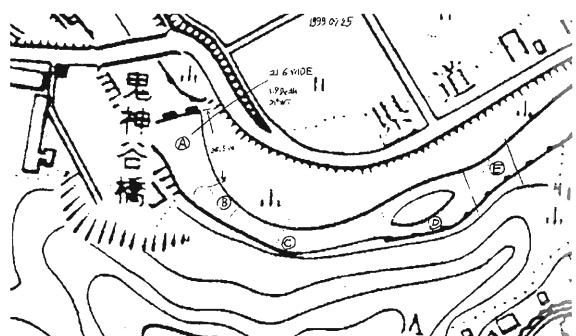
図3 調査地「古市場堰」

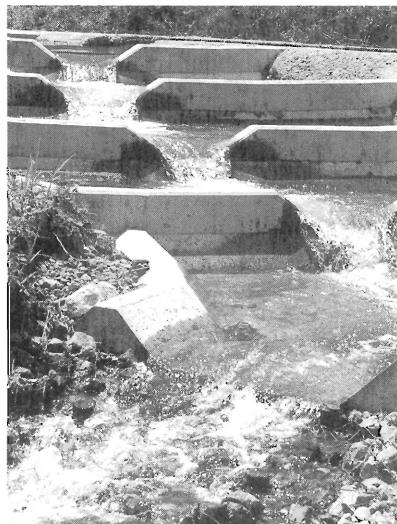
図4のような魚道は6つの部屋に階段状に仕切られ、中心の下部に穴があき、オーバーフローが上部を越していく設計になっている。

図4 うの松堰の新魚道

うの松堰に今年度新設された魚道の中にはアユカケは認められなかった。

アユは7.5cm(4.74g)~12cm(29g)のサイズが5段目を除くどの部屋にも認められ、最上段にはオイカワ、カワムツB型、ヨシノボリ幼魚、2段目にはカジカ当歳魚、5段目にはウグイ、ウキゴリ、シマヨシノボリが見つかった。

アユカケは魚道の放水口の下部に生じた崩壊地の水たまりなどに当歳魚と見られる個体が複数確認された。

のことからアユカケが新設された魚道を通過することは困難なように思われた。

問題点はコンクリート面で流速が早すぎること、連続した転石がなく緩急のマイクロハビタットが確保されていないため、アユカケなどの底生魚には利用しにくいことが考えられる。カジカについては魚道内で確認されていることからアユカケに比べて通過成功率が高いものと予想される。

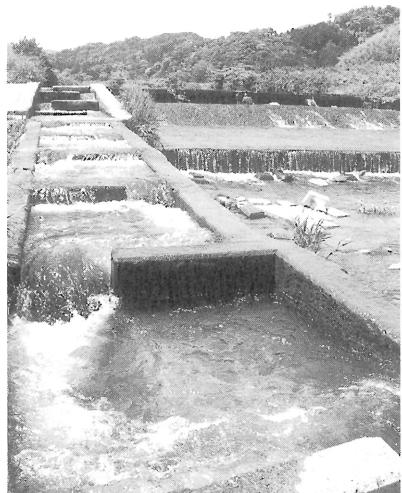
図5 うの松堰の旧魚道

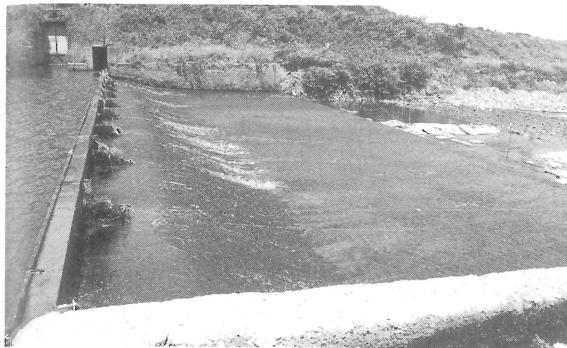
図6 うの松堰 左が堰板

農業用の取水堰については、ちょうどアユカケの遡上時期に田植え準備がはじまり、「いぜせぎ」と呼ばれる数十人の共同作業で、板とビニールによって水が遮蔽されるため遡上は魚道を除いては不可能である。そのため竹野川のアユカケ個体群の大半がうの松堰より下流に高密度で生息する状況を生みだしているものと思われる。

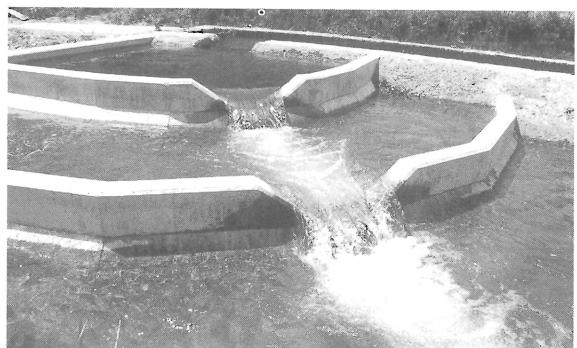
図7 うの松の新魚道はコンクリート製

今回の調査だけでは即断できないが、新しい魚道はアユカケにとって遡上の手助けにはなっていないものと懸念される。
