三瓶北の原「姫逃池」の水位低下について

姫逃池を考える会

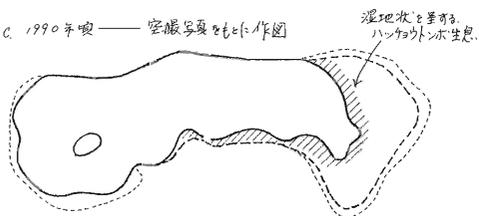
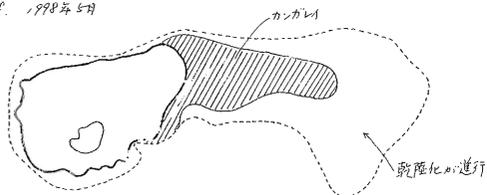
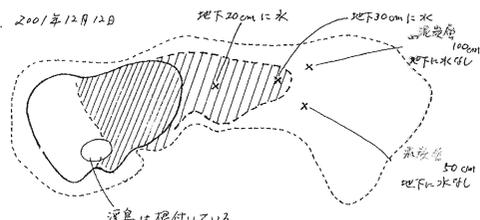
姪逃池の水位の変遷

c. 1990年頃——空撮写真をもとに作図

f. 1998年5月

k. 2001年12月12日

空中写真や風景写真から過去の水位および水域面積の変遷について調査した（第3図）。その結果、極めて興味深いことに、明治44年頃の姫逃池の写真を見ると、1967年頃の最大時に比べると池の面積は3分の2ほどしかない。写真では、水際線よ

乾陸化が一気に進行したのは1995～96年の2年続きの渇水の時で、この時に池の水は浮島の周辺部をわずかに残してほとんど完全に干上がってしまった。これによって、西側から池の半分以上を植物が被ってしまった。以来、もとの池の水面の3分の2以上に水面が広がることはなくなった。

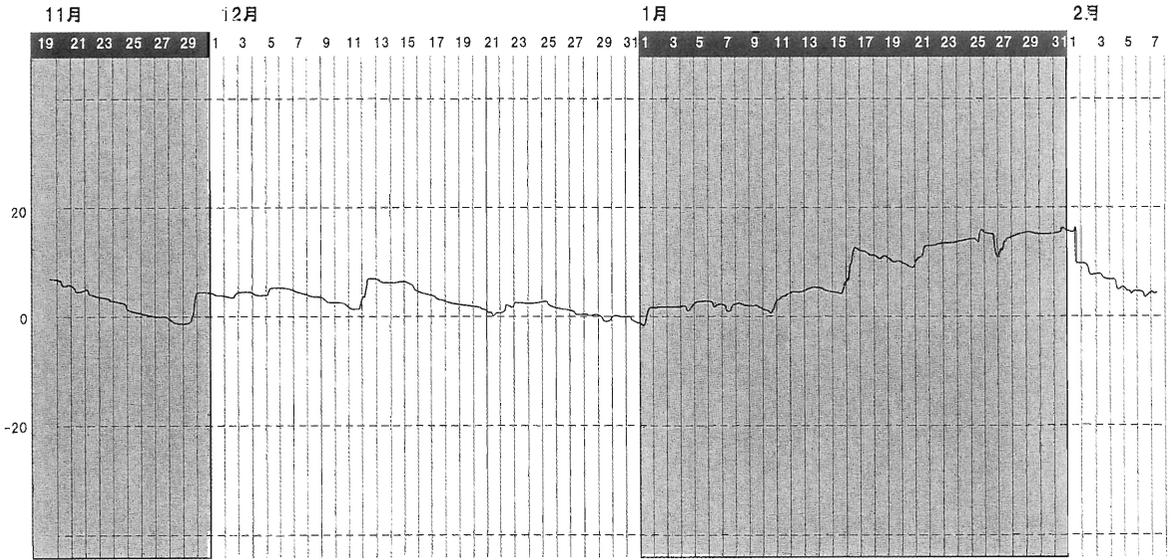
図 4

姫逃池の水位観測結果 (2001.11.19~2002.2.7)

降雨などによる短～中期の水位挙動を把握するために姫逃池に水位計を設置し、水位変化を観測した。観測期間は2001年11月19日から2002年2月7日である（第4図）。

観測の結果、まとまった降雨があるとまもなく水位が上昇し、降雨後1～2日は上昇が続く。その後、低下に転じて数日から2週間で降雨前の水位まで低下することが明らかになった。

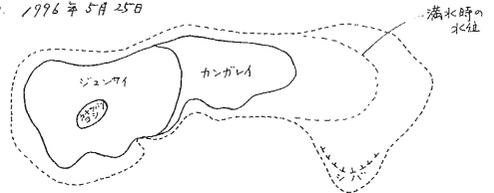
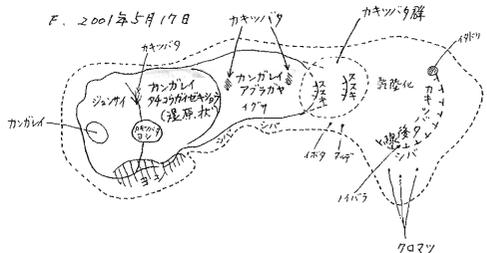
図 5

姫逃池の植生の変遷

D. 1996年5月25日

F. 2001年5月17日

化しつつあり、かつては水域だった部分に乾陸性の植物が侵入しつつある状況である（第5図）。

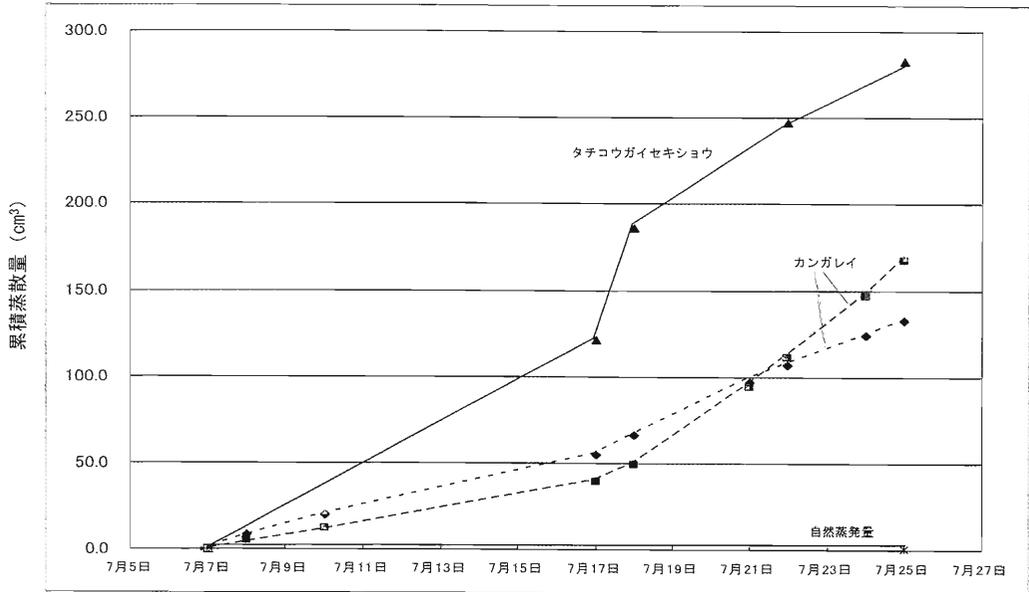
図 6

7月21日以降、カンガレイの株が弱ってきたために、吸水量が減少。

植物による蒸散実験結果

蒸散量および蒸発量は、水面の低下量を計測した。結果を第6図に示す。

7月7日～10日におけるカンガレイの吸水

量の平均は26.8mm/day、7月15日～25日におけるカンガレイの吸水量の平均は11.8mm/dayである。

7月15日～7月25日までのタチコウガイゼキショウの吸水量の平均は49.5mm/dayで、植物体はカンガレイに比べると小さいのに、吸水量はカンガレイよりずっと大きいことがわかった。

一方、水面からの蒸発による低下量は、7月7日～7月27日までの期間にわずかに5mmでしかなかった。

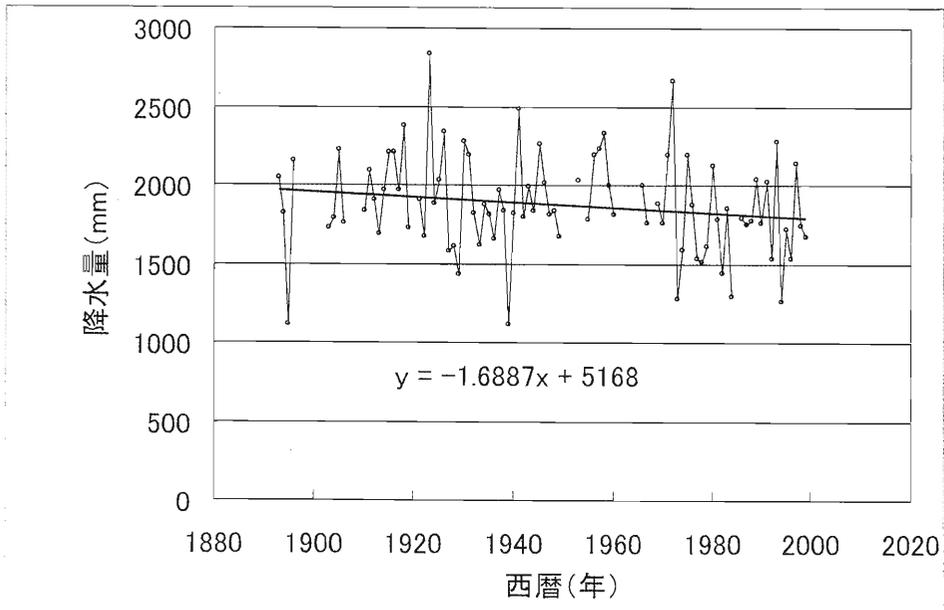
図 7

大田市の過去約100年間の降水量（年降水量）

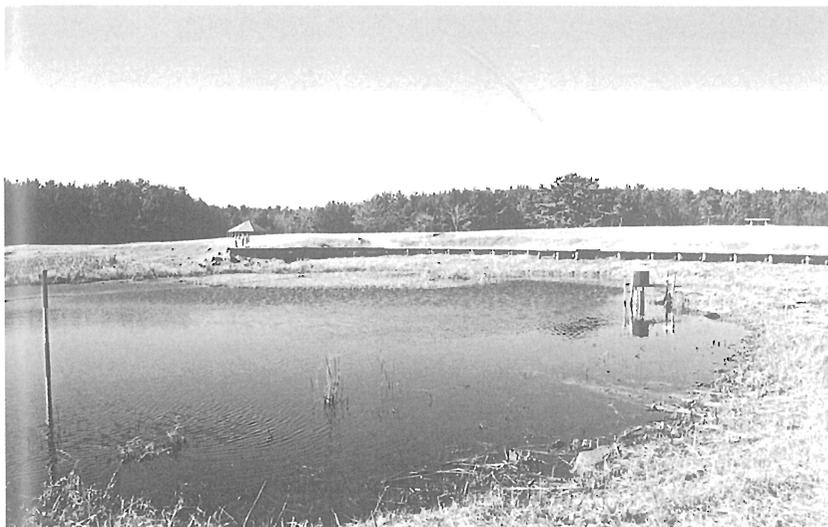
1991年

水面の向こうに見える木道を設置した1991年初夏には、水面は木道のすぐ下までであった。左のポールは水位を目測するためのもの、右の箱は水位計。

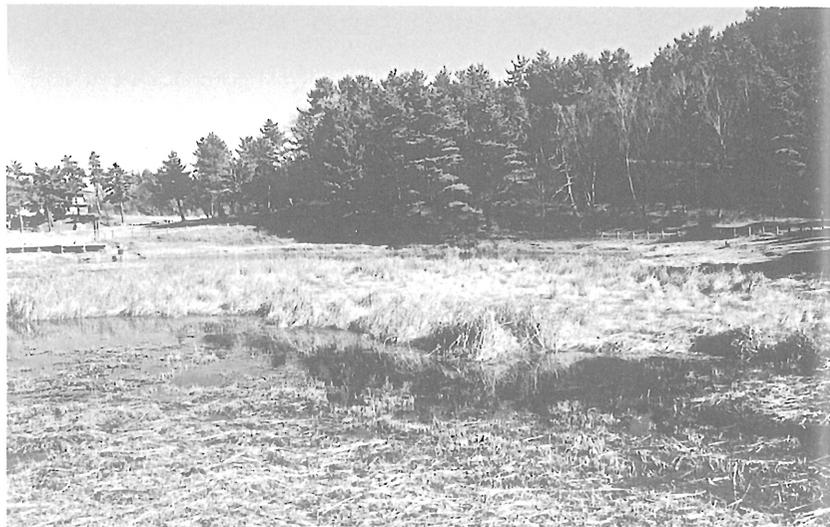
カンガレイなどの枯れ草が腐植
となって池を急速に浅くする。

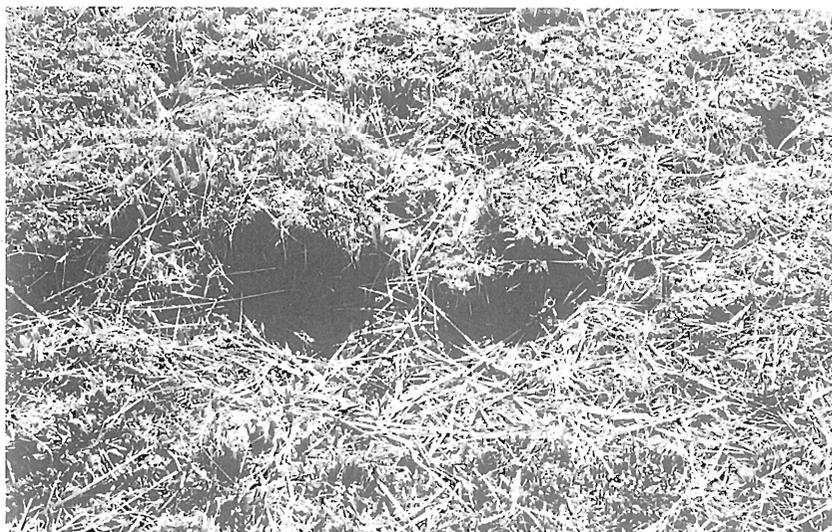
地割れの底に池の水面と同じレ
ベルの水が見られる。泥炭層の
下に水がある所にはカンガレイ
が成育している。
