# キウシト湿原の保全・再生事業

## キウシト湿原の会

### I、はじめに

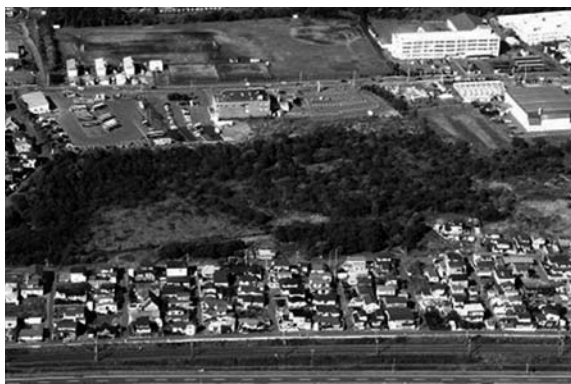
キウシト湿原は広さ 4.75 ヘクタールほどではあるが(写真 1)、環境省“日本の重要湿地 500”に選定された貴重な湿原である。登別市と市民グループは湿原の存在を確認した 1997 年以降、研究者やコンサルタントの協力を得、湿原の保全と将来の公園化に向けて様々な取り組みを行ってきた。市民レベルの動植物調査、研究者の植生調査、泥炭のボーリング調査、地下水位・水質調査、湿原全体の水文環境調査。また、研究者とコンサルタントからの助言に基づく汚水遮断の取り組みや乾燥化を防ぐための地下水位を上昇させる試み。あるいは、市民へ向けてのミズバショウ観察会、湿原写真展、講演会、パンフレットの発行など。これらの活動は多大な成果を上げ、湿原の保全と公園化に向けて大きな進展がみられた。

写真 1 キウシト湿原全体図

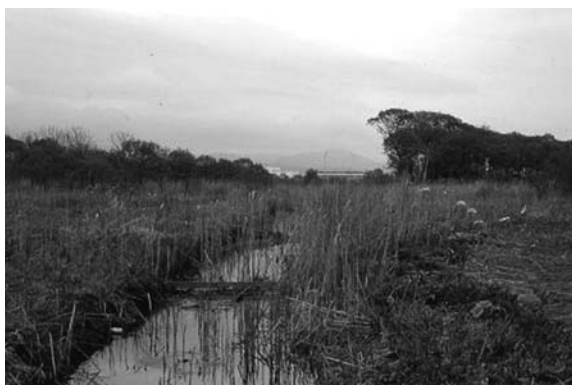
キウシト湿原周辺も開発の波に晒され、湿原は住宅や道路によって丘陵地から隔離されてしまった。丘陵地からの水を集め流入していた河川は流路変更され湿原内への水の供給が遮断されてしまった。このことにより湿原の乾燥化が運命づけられたが、さらに住宅地の洪水対策として湿原内に幅 1m ほどの水路が掘られたため(写真 2)、この水路を経由して湿原内の水が流出し乾燥化を促進することになった。結果、湿原生態系が一部破壊されクマイザサの進入、オオハンゴンソウやオオアワダチソウなどの帰化植物の占有が見られるようになった。また、宅地開発による湿原北側の

写真 2 洪水対策のために掘られた水路

湿原が乾燥化している原因はいくつか考えられている。まず、かつては湿原内に流入していたボンヤンケシ川が水路変更され流入しなくなったこと。周囲の宅地化が進んだこと。治水のための排水路が湿原内に掘られたこと、などである。登別市は湿原の乾燥化の現状を知るために1998年か

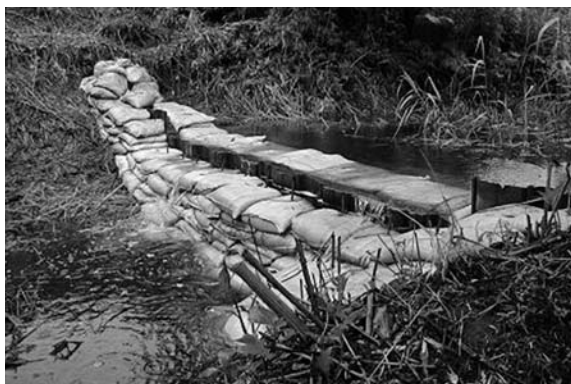
市はこれらの調査から得られた結果をもとに、乾燥化を防ぎ、本来の環境を回復させる手段として2004年、2005年の2度にわたって排水路の影響を防ぐために排水路下流部に堰を設けた（写真3）。また、盛り土から滲出する汚水の拡散防止を目的に遮断壁を廻らした（写真4）。

写真 3 水路に設置された堰

これまでの観測結果から地下水位の上昇がみられ、堰が有効的に機能していることを示している。堰による地下水位の上昇効果が湿原全体に行き渡るまでの期間がどの程度かは明瞭ではない。この先、安定するのか上昇を続けるのか、さらなる観測が必要となっている。遮断壁もデータに表れている限りにおいては機能していると考えられるが、降雨量が多い日に遮断壁から漏水が確認されているのでさらなる監視が必要である。

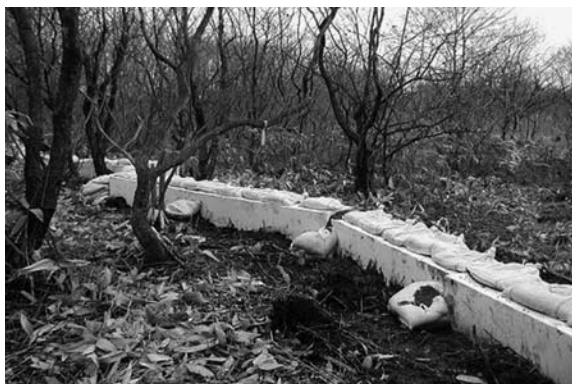
写真 4 汚水を封じ込める遮断壁

盛り土から塩類濃度の高い地下水が滲出し、湿原内に拡散し貧栄養域に生息する種にダメージを与えている。

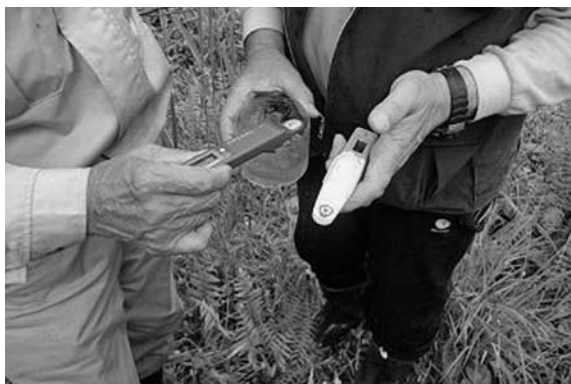
湿原全体に15m間隔でエンピ管を打ち込む（図1）。エンピ管の側壁には穴をあけ地下水がエンピ管の中に侵入して溜まるようになっている。測定日の1週間前にエンピ管内に溜まった古い水を抜き捨て、測定日にエンピ管に溜まった水の水位とpHとECを測定する方法をとっている（写真5、6）。

写真 5 pH と EC の測定

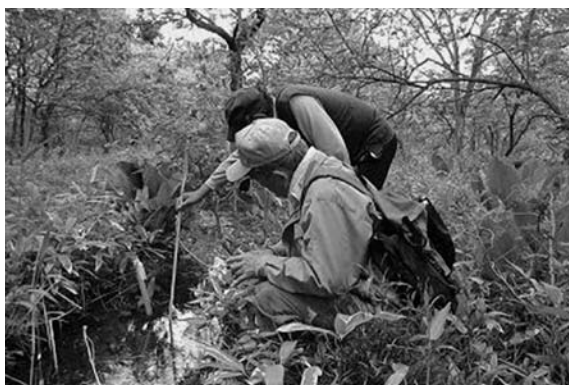
写真 6 水位の測定

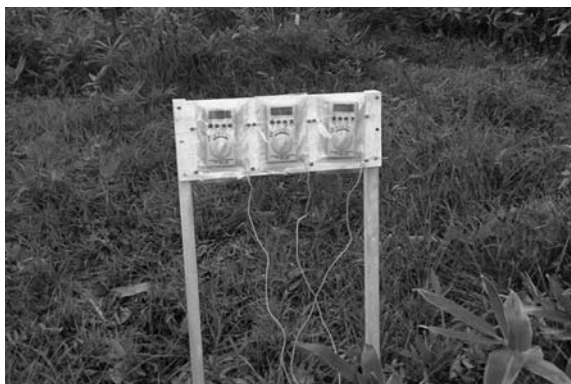
湿原2箇所にてデジタル温度計を設置（写真7）し、

地温（地上±0、地中－5cm、地中－10cm）を測定する。その他、天候、気温、を記録し湿原の乾燥点・湿潤点を把握する。水位変化の大きな地点と、温度分布を重ね合わせることでさらに奥深い湿原環境把握を行う。

写真 7 地温の測定

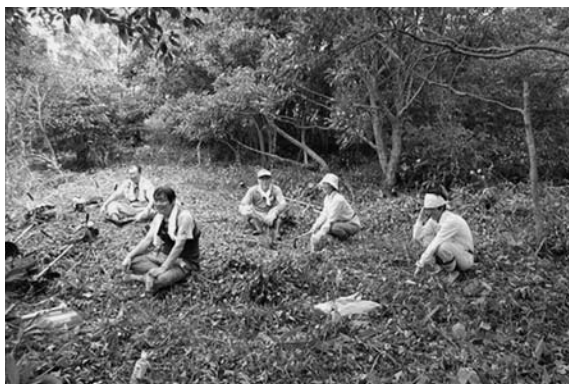
湿原内の乾燥化した区域ではクマイザサやセイタカアワダチソウが侵入している。これらを駆除するために刈り取り作業や地下水位の上昇に取り組んでいる。今年度も9月に手鎌や草刈り機械を使用し、ササや外来種の駆除を試みた（写真8）。完全な除去には数年の継続的な作業が必要と考えられるが、勢力を弱めることで在来種への影響を少なくできる。根から引き抜くという駆除の仕方は完璧ではあるが、過去に試みた結果、人手と体力的な観点から困難である。そこで、外来種が開花した後、種子を落とす前に刈ることで次世代の芽を摘んでしまう。これを何年か繰り返せば、ゆっくりではあるが確実に駆除していける。また、地下水位を上昇させる試みとの相乗効果が期待できると考えている。実際、5年間刈り取りを続けた区域では外来種の勢力が弱まり、ミズバショウやワレモコウといった在来種が置き換わろうとしている。また、ササ刈りを継続している区域ではエゾカンゾウが多く見られるようになった。

写真 8 オオハンゴンソウ刈り

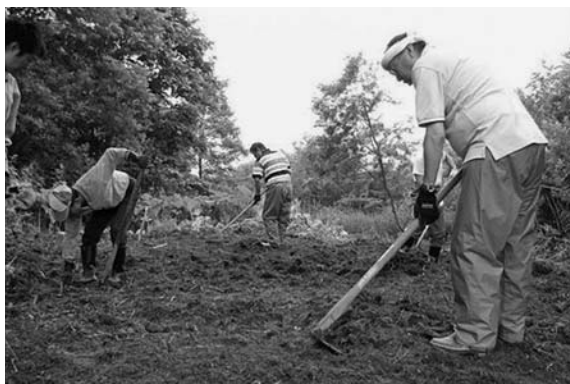
湿原の一角に育苗地を確保し（写真9）、種子を直播きしたり、会員自宅で育ててきた種苗を移植したりした。おおむね順調に生育し、春には多くの花を咲かせた種類もあった（写真10）。育成したのは、オオバタチツボスミレ、オカトラノオ、ノハナショウブ、エゾカンゾウ、など。

写真9 育苗地作り

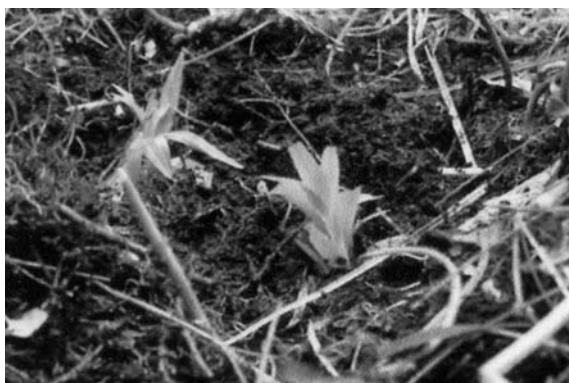
実生については困難との情報があり、実施しなかった。サシ芽はサワギキョウ同様に茎を切り取り、湿原内再生区に直接植えた。

写真 14 挿し芽方法

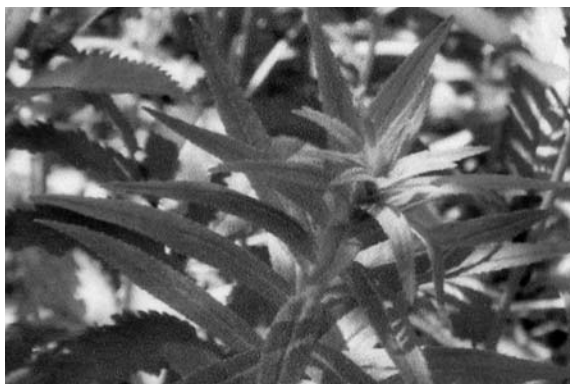
また、茎の上部 15cm を切り取られたもとの苗もその後再生、生長することがわかった（写真 16、17）。

写真 16 サワギキョウの再生

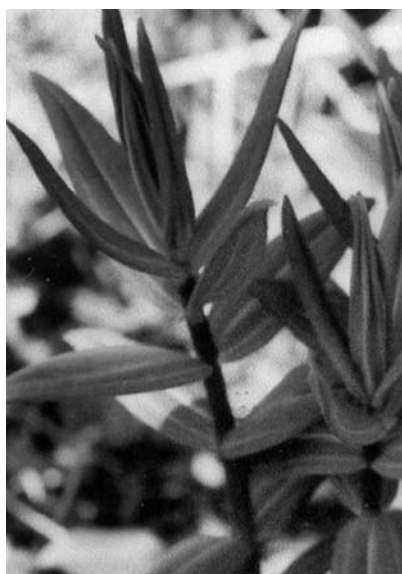
写真 17 エゾリンドウの再生

エゾリンドウの実験を通して、実生によると困難な場合でも、挿し芽によって簡単に増やせる場合があることがわかった。

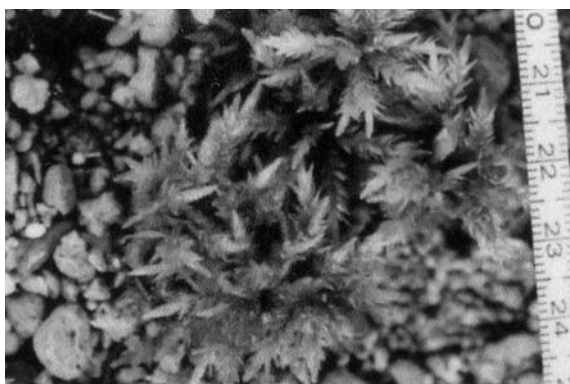
鹿沼土と川砂を混合し、その上に 2cm 程度の長さに刈り取ったコケを散布した、コケの上に川砂を 1cm の厚さにまいた。後は乾燥させないように、三日に一回朝散水した。

2 週間程度で砂の上に芽を出した。コケは以外に強く増やしやす。水遣りが不十分で、枯れたようになったが、水を十分に与えると回復した。

写真 18 成長したミズゴケ
