北海道・下サロベツ原野における自然再生に向けた 泥炭採掘跡地状況調査

NPO法人 サロベツ・エコ・ネットワーク

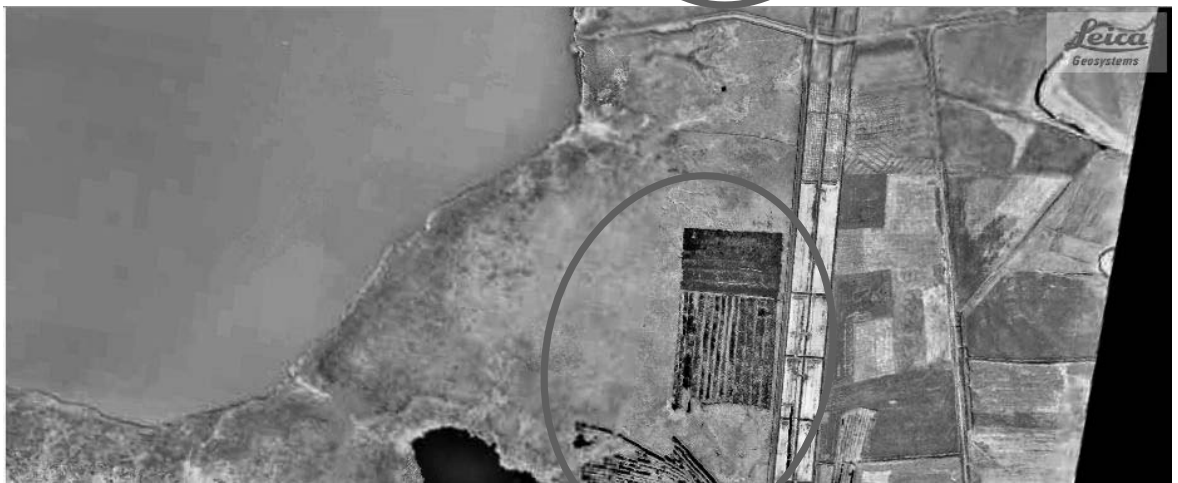
図 2. 3D で見るサロベツ湿原を用いた泥炭採掘跡地 1 の経年変化の様子
泥炭採掘跡地 1 (1947 年)

1947年には泥炭採掘跡地1を含む周辺地域には広大な泥炭地が広がる。1977年になると、泥炭採掘跡地1では泥炭の採掘がすでに行われていることが確認できる。扇状の採掘跡地はすでに形成されており、方形の跡地は利用の最中であつたことが推定される。これらの1977年時点の採掘跡地には、泥炭の採掘に伴う窪地への水の滞留による開放水面が多く認められる。2005年においては、方形の泥炭採掘跡地は1977年よりも北側に拡大したものの1977年時点で確認された開放水面は徐々に遮蔽しつつあることが判読された。

泥炭採掘跡地 1 (1977 年)

泥炭採掘跡地 1 (2005 年)

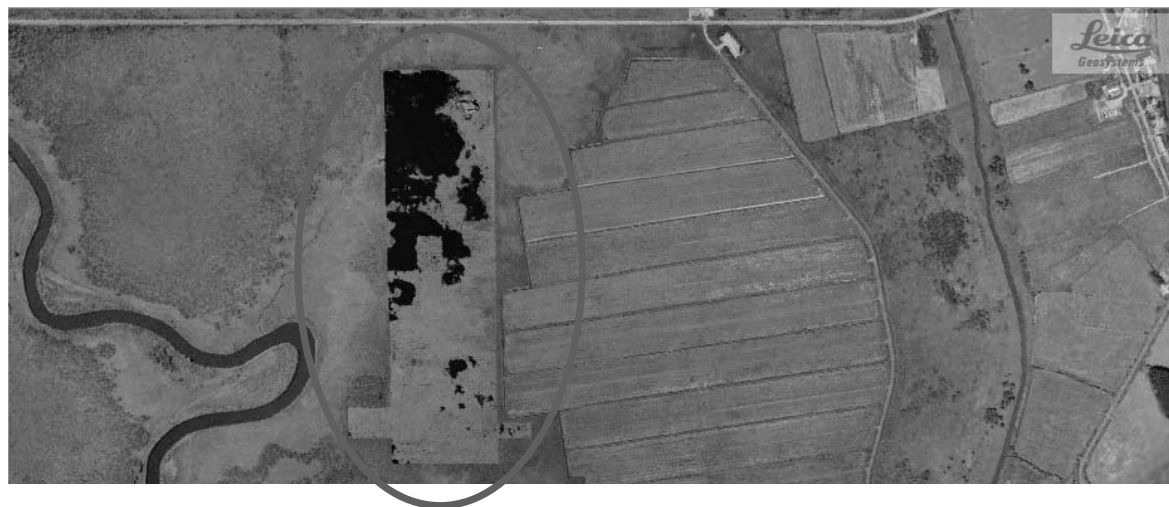
図 3. 3D で見るサロベツ湿原を用いた泥炭採掘跡地 2 の経年変化の様子
泥炭採掘跡地 2 (1947 年)

1947 年には泥炭採掘跡地 2 を含む周辺地域には広大な泥炭地が広がる。東西に伸びる北海道道 972 号浜里下沼線にあたる道路も認められない。1977 年の画像は残念ながら存在しないため泥炭利用の開始時期は把握できないものの、2005 年には泥炭の採掘による開放水面の存在が認められた。

泥炭採掘跡地 2 (2005 年)

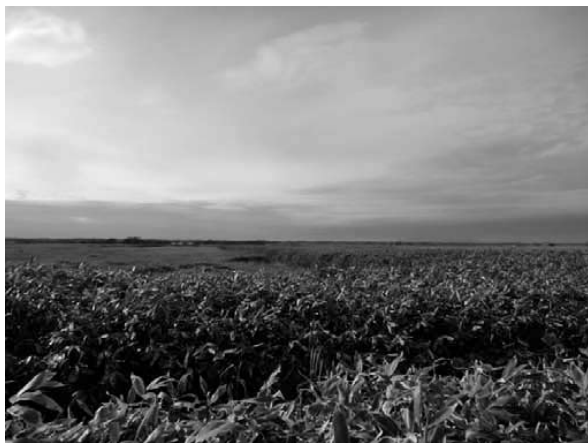
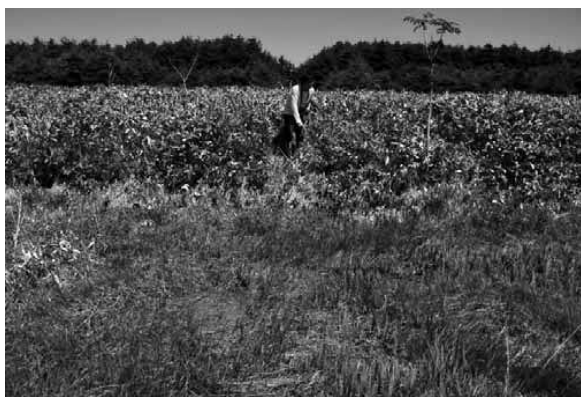
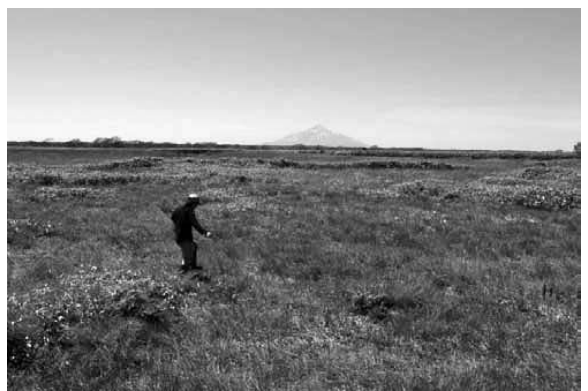
図 4. 泥炭採掘跡地 1 の現地調査

当該地域周辺の植生は一面のササ(*Sasa spp.*)植生であり、そのササ植生の中に泥炭採掘跡地 1 が存在する。この泥炭採掘跡地 1 は、利用終了後 30 年という期間が経過したことから一部に小規模な開放水面が残存するものの大部分の採掘跡地は湿原植生により遮蔽される(図 4)。その湿原植生はミズゴケ属(*Sphagnum spp.*)やスゲ属(*Carex spp.*)などサロベツ原野の高層湿原を代表する植生を示し、ほかにモウセンゴケ(*Drosera rotundifolia*)、ツルコケモモ(*Vaccinium oxycoccos*)、ワタスゲ(*Eriophorum vaginatum*)、エゾカンゾウ(*Hemerocallis middendorffii*)やミツガシワ(*Menyanthes trifoliata*)などが確認された。

泥炭採掘跡地 1 の土地的特徴として、その地表面が周囲よりも約 1.5m 低くなっていることが挙げられる(図 4)。この特徴は、泥炭を採取したために地面が掘り下げられ、周囲の地表面よりも相対的に低くなっていることによる。その結果として、泥炭採掘跡地 1 では周囲と比較し相対的に地下水位浅くなっていると考えられる。言い換えれば、泥炭採掘跡地 1 においては地表面を掘り下げたことで相対的に地下水位の上昇が起こっていると考えられる。

泥炭採掘跡地 1 の様子 (2009 年 11 月)

跡地周囲のササは緑だが、その他の植生は枯れているため跡地の境界が判別しやすい。

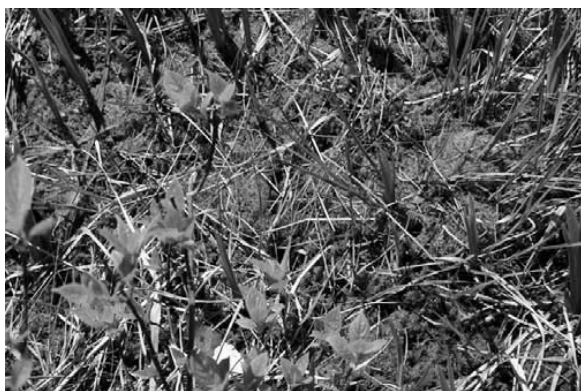
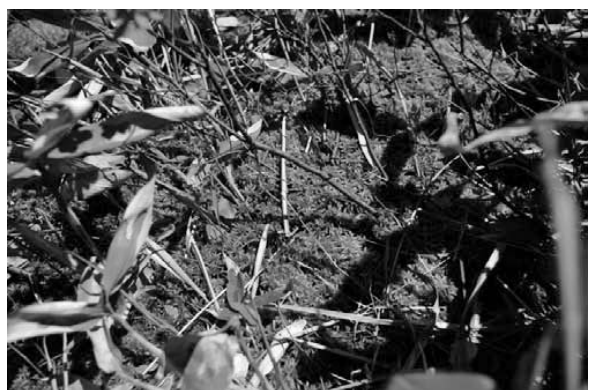
泥炭採掘跡地 1 の様子 (2010 年 5 月)

泥炭採掘跡地 1 の植生 (2010 年 5 月)

ミズゴケ属(*Sphagnum spp.*) やスゲ属(*Carex spp.*)などサロベツ原野の高層湿原を代表する植生を示す。

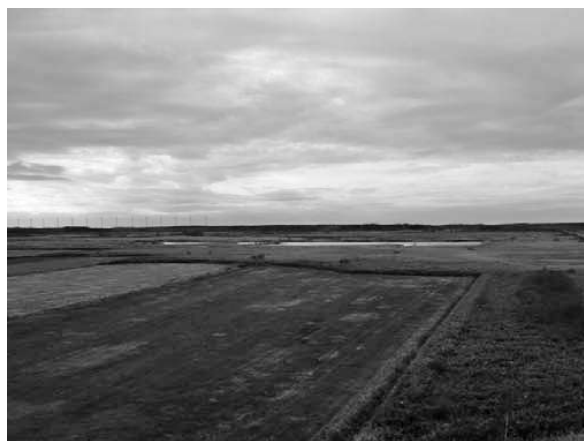
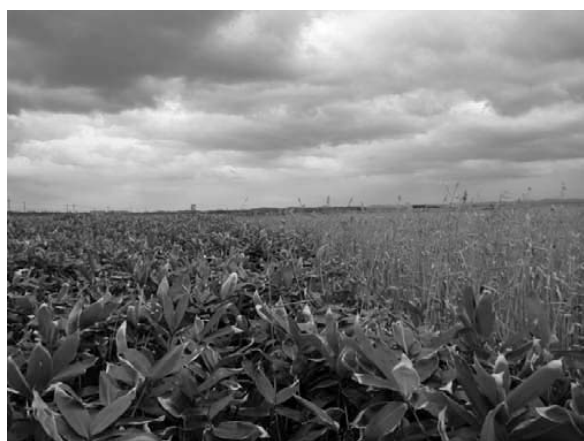
図 4. 泥炭採掘跡地 2 の現地調査

当該地域周辺には牧草地が多く広がる(図 5)。その中に泥炭採掘跡地 2 が存在し、周囲はスゲ属やヨシが繁茂する低層湿原植生を呈する。泥炭採掘跡地 2 は利用終了後約 15 年しか経過しておらず、現在でも大規模な開放水面が認められる(図 5)。その植生はミツガシワやジュンサイ(*Brasenia schreberi*)などが確認された。また、泥炭採掘跡地 2 の開放水面は近接するサロベツ川と小規模な河川を通じて連絡していた。

泥炭採掘跡地 2 の特徴としては、北西部に開放水面が広がり南東部に局所的な湿原植生の回復した場所が存在することが挙げられる。これは、関係者への聞き取りと合わせて考えることで、当該地域の自然現象の影響であることが考えられた。それは泥炭採掘跡地 2 の周囲には遮蔽物がなく、日本海から内陸に向かう北西の風が日常的に吹き付けるという環境という点にある。その北西の風の影響で採掘時に埋め戻された表層は南東に向かって徐々に移動していったことが予想される。その結果、風下の南東部分に埋め戻された表層が集中し植生を回復させていった一方で、風上にあたる北西部においては表層が流失し開放水面が広く現存していると考えられた。また、北西部の開放水面には小規模な島状の表層も認められた(図 5)。

泥炭採掘跡地 2 の様子 (2009 年 10 月)

跡地周囲の牧草地の中に開放水面が認められる。

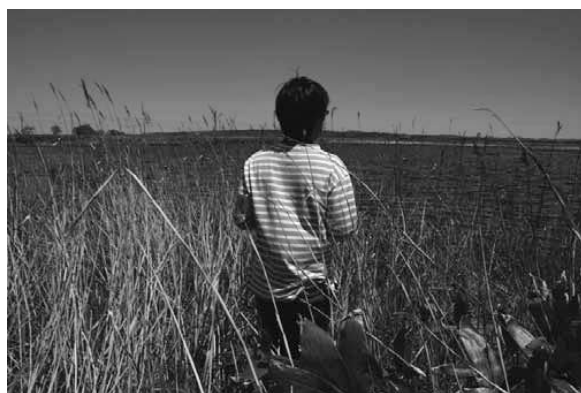
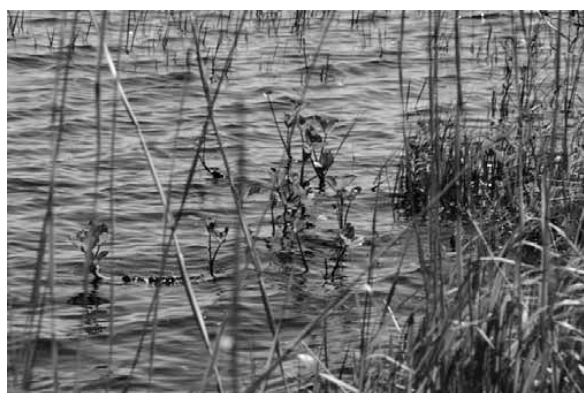
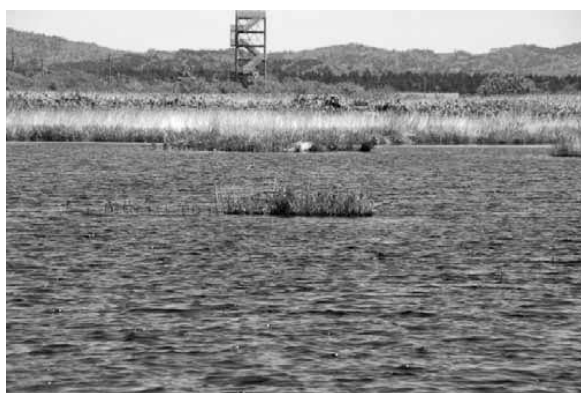
この泥炭採掘跡地 2 は、その大規模な開放水面の存在から渡り鳥の有用な生息環境として利用されている。その代表となる鳥類としては、秋はオオヒシクイ(*Anser fabalis middendorffii*)による利用が、春にはアカエリカイツブリ(*Podiceps grisegena*)による利用が確認された(図 5)。

泥炭採掘跡地 2 の様子 (2009 年 10 月)

泥炭採掘跡地 2 の様子 (2010 年 5 月)

特徴的な植生としてはミツガシワ (*Menyanthes trifoliata*) が認められ、アカエリカイツブリ (*Podiceps grisegena*) がとどまる様子が複数回にわたり観察された。

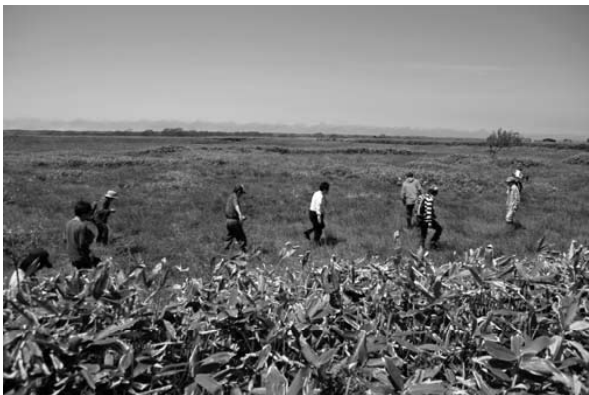
泥炭採掘跡地 1 では、泥炭利用後の採掘跡地の回復状況を実際に湿原を踏みしめることで実感した。

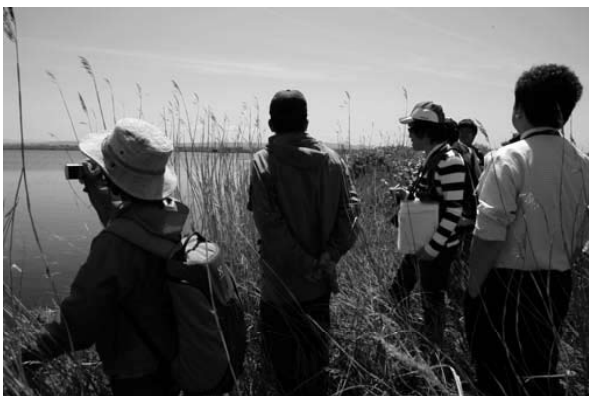
泥炭採掘跡地 2 では、採掘後の経過時間が短いなどの理由により開放水面が広いという状況を確認した。また、生物が水面を利用する状況を観察した。
