河川に降下したナマズ稚魚の移動分散と生息場所の解明

森 晃

栃木県

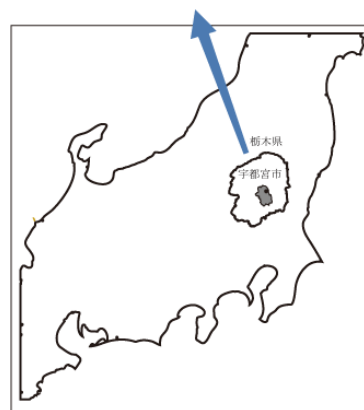
図1 調査対象地および調査区間

研究対象地は，栃木県宇都宮市西鬼怒川地区の水田地帯を流れる谷川および谷川に接続する小排水路（延長約 560m）とした（図 1）．

調査対象の小排水路の大部分はコンクリート構造（ベンチフリューム）であるが，底面には湧水による浮き上がりを防ぐため，45cm 間隔で隙間（40cm×25cm）があり，底泥が露出している．水路内には沈水植物が生育し，シャジクモ *Chara braunii* が優占する．灌漑期のみ通水する一時的水域であり，水田排水部はパイプ化し，水路底から約 60cm の落差が生じているため，小排水路から水田への魚類の遡上は不可能である．また，農作業の必要上各水田の排水量は大きく変化し，灌漑期中でも水路の一部で水枯れが起こったことを確認している．小排水路はヒューム管（直径 1m）によって谷川と落差なく接続し，魚類の移出入が可能なのはこの接続部だけである．

水路内の 4 箇所には落差工が存在している（以降，これらの落差工は下流から第 1 落差と呼ぶ）．2011 年 7 月に魚類の移動障害を解消するために第 1 落差に延長 150cm，幅 20cm のポリエチレン製コルゲート管を水路魚道として設置した（以下，魚道）．ナマズは降雨に

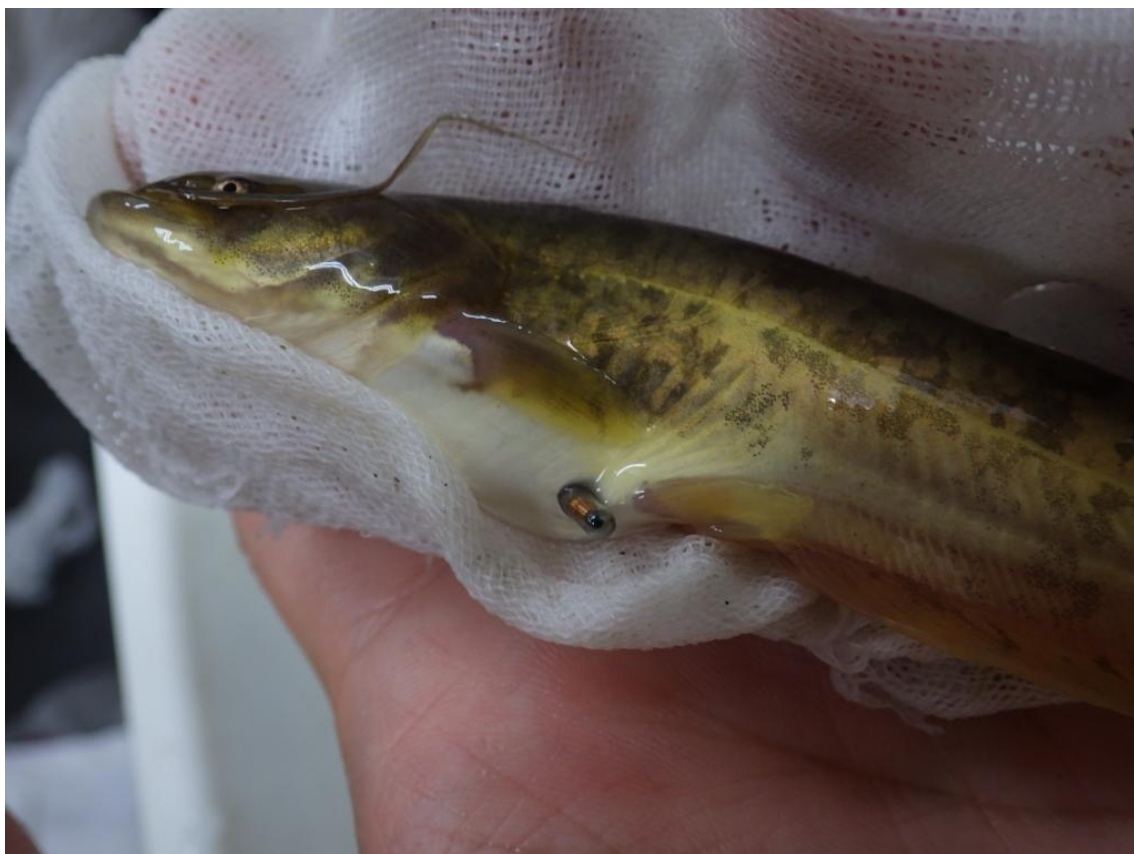
図2 稚魚に装着したPITタグ

ナマズの採捕とタグの装着: PIT タグとは小型のマイクロチップとコイルが内包された標識の 1 種である。使用する PIT タグの質量は約 0.1g, 長さ 12mm である (Biomark, HPT12)。これを供試魚の腹腔内に装着し, 専用の読み取り機 (Biomark, HPR-Plus Reader) とアンテナを使って固有の識別番号を読みとる。2014 年 8 月 25 日から 9 月 3 日にかけて谷川および小排水路内で電気ショッカーやタモ網を用いてナマズの稚魚および成魚合計 22 個体を採捕した (表 1)。採捕したナマズは麻酔を導入し, 体重と体長をそれぞれ, 0.1g と 1mm 単位で測定した。その後, PIT タグを装着した。まず, 腹部を上に向けた状態で, 肛門から約 2cm の表皮に注射針を挿入し, 針を持ち上げハサミを用いて腹部に小さな切れ込みをいれた。続けて, 錐を使って切り込みから腹膜を貫通し, 消毒したタグをやさしく腹腔内に挿入した (図 2)。すべての装着個体は谷川中流部 (36°38'50.51"N, 139°55'57.12") において放流した。

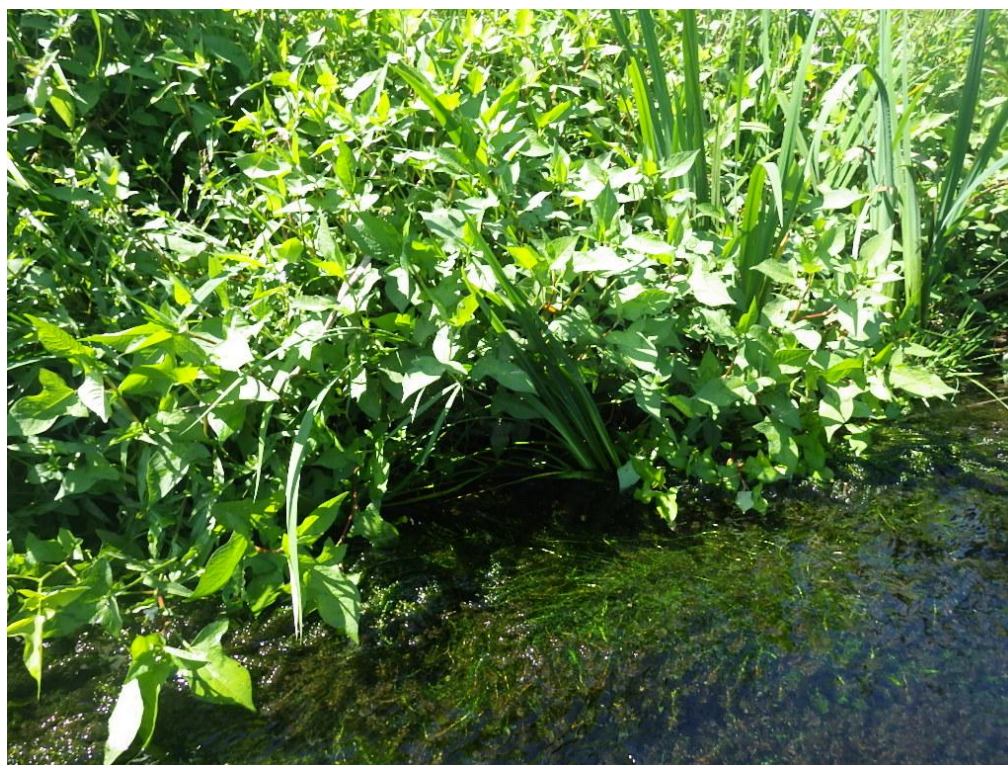
図8 装着個体が利用した代表的な環境

以上のように，PIT タグを用いることで稚魚が利用した具体的な生息環境の情報がはじめて収集された．調査区間 1 は谷川の中でも比較的ナマズの生息数が多い区間であることがわかっている（森，2014）．その特徴として，流路が直線状，比較的水深が深く水量が多い，流心部の大部分はコカナダモが密生し，河岸の法面にヨシやキショウブ，ショウブ，アヤメ等の抽水植物が繁茂しカバー構造が形成されていた．この区間では成魚の選好する環境要因が解明されており，流心部よりも水際を利用し，泥や比較的大きな礫を有意に選好した．稚魚も似たような選好性が見られた．つまり，泥や礫などの底質，沈水植物や抽水植物などカバーを利用した（図 8）．沈水植物コカナダモの群落には水生昆虫や小型の魚類が多いことを確認しており，稚魚は摂餌場と生息場として利用したと考えられた．こうした植生を維持することによってナマズ稚魚の生息環境を確保することにつながると考えられる．

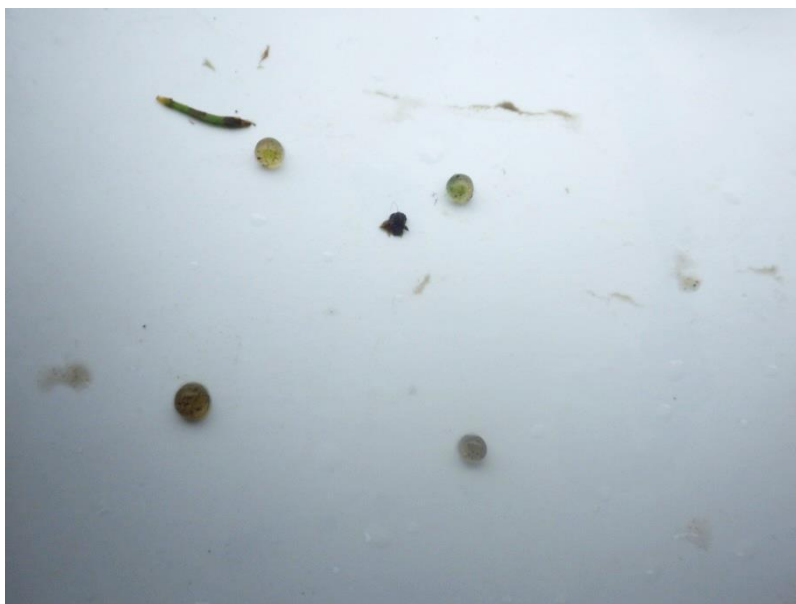
図9 小排水路で確認されたナマズの卵

小排水路において、ナマズの繁殖状況を把握する目的で調査を4月から6月にかけて5回実施した。その結果、ナマズの卵は5月16日に区間3（入り口から280mから350m）に16粒発見された（図9）。5月29日には孵化稚魚と思われる個体を15個体採捕した（区間2：11個体，区間3：3個体，区間5：1個体）。これらの稚魚の全長の平均値は $18.1 \pm 3.7\text{mm}$ であった。6月28日には稚魚を12個体採捕した（区間2：3個体，区間3：4個体，区間5：5個体）。これらの稚魚の全長の平均値は $36.2 \pm 32.1\text{mm}$ であり，全長10から20mmと70から95mmの孵化時期の異なる2群が存在していた。
