巨樹・名木の形態変化

－古い写真との比較による経年変化の事例－

1. 関右馬允撮影写真との比較

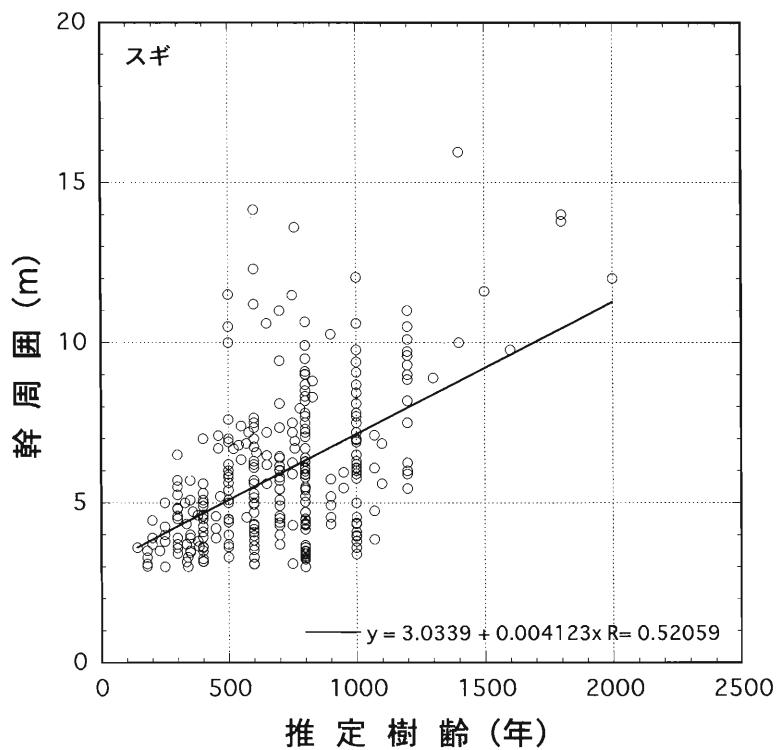
図一1. スギの巨樹の推定樹齢と幹周囲との関係

約60年間の成長量は年平均直徑成長量で1.0mmと計算され、後述する全国平均よりやや小さく、衰弱しているのではないかと思われる。あるいは、やどり木に養分を採られて成長が阻害されているのではないかとも考えられる。

資料をもとに樹齢と幹周囲との関係をプロットすると図-1（23ページ）のようになった。老齢木であるから、既に成長曲線の最上部にあるのではほぼ直線で近似して回帰式を求めて図中に示した。回帰式の樹齢の係数（単位：m）は年単位の幹周囲の成長量であるから、これを正円の直径に換算して算出すると、1.3mmとなった。

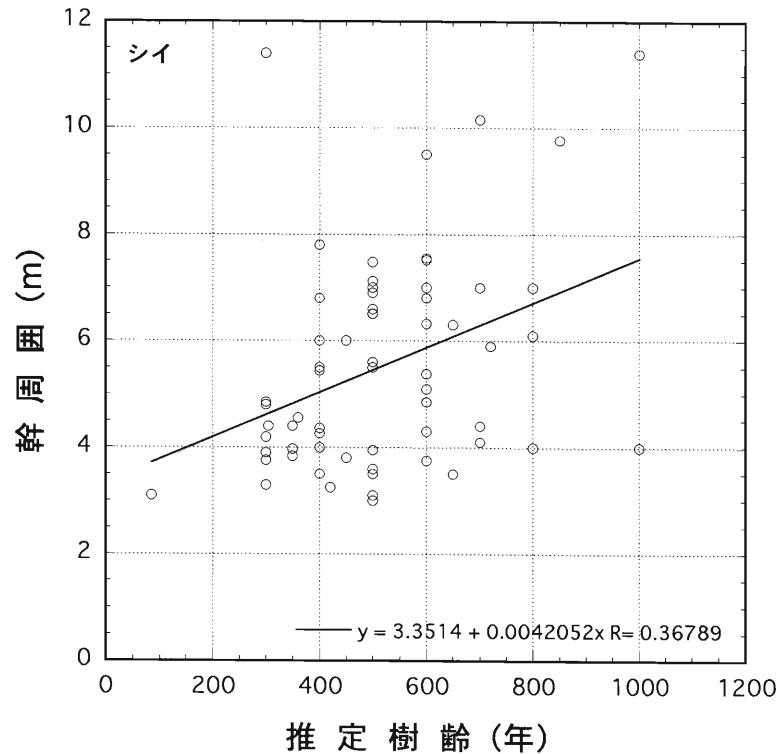
図-3. シイの巨樹の推定樹齢と幹周囲との関係

1930年代の樹形はどうも右手の方に重心がかかっており、バランスの悪い樹形をしていたが、台風で右手の主幹がもぎ取られたことによって、かえってバランスが良くなつたのではないかと思われる。約60年間の成長量は幹周囲で60cm、年平均直径成長量は10mmとかなり旺盛である。シイの樹齢と幹周囲の関係を図-3（24ページ）に示した。全国的な年平均直径成長量は1.3mmである。

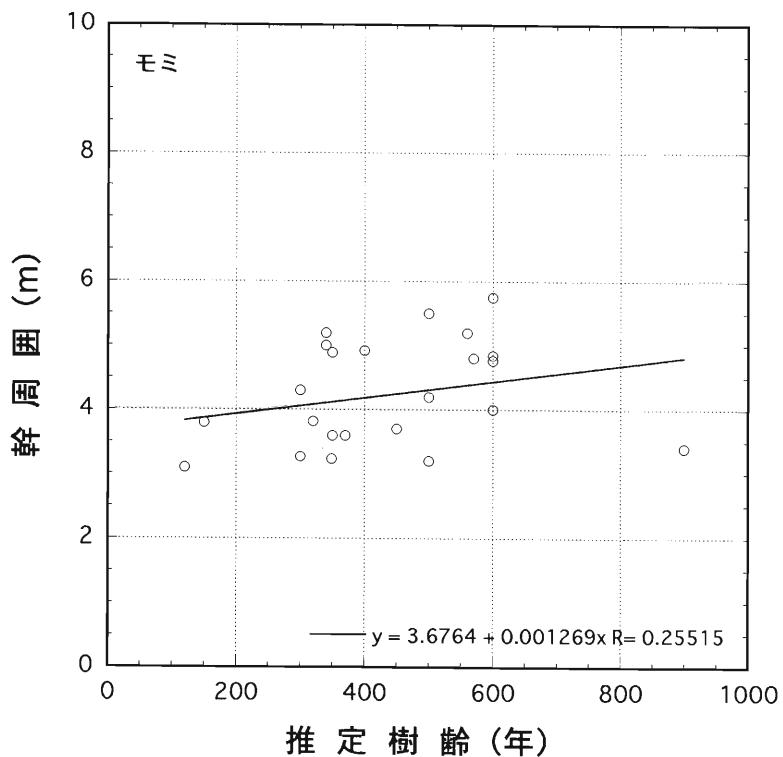
図-4. モミの巨樹の推定樹齢と幹周囲との関係

比較写真を写真-7（28ページ）に示した。1930年代の写真で手前に伸びている根は最近の写真のように完全に腐食していた。それに1930年代の写真で人が立っている方向の樹幹に、現在では根元から3mほどの高さまで相当幅広い亀裂が入っていて、中が黒く焦げていた。以前の写真ではこの亀裂があったのか分からぬ。幹周囲は約60年間に73cmほど成長し、年平均直径成長量は3.9mmであった。モミの全国的な成長量は資料数が少なく、確かなことは言えないが、図-4（24ページ）に示すようになった。全国的な平均は0.4mmと小さい。
